## **Anciennes mines d'or de la concession de Beaune, commune de Limoges (Haute-Vienne)**

### **Révision 2016 de la phase informative et de la cartographie des aléas mouvements de terrain**

**RAPPORT S 2016/073DE - 16LIM36010**

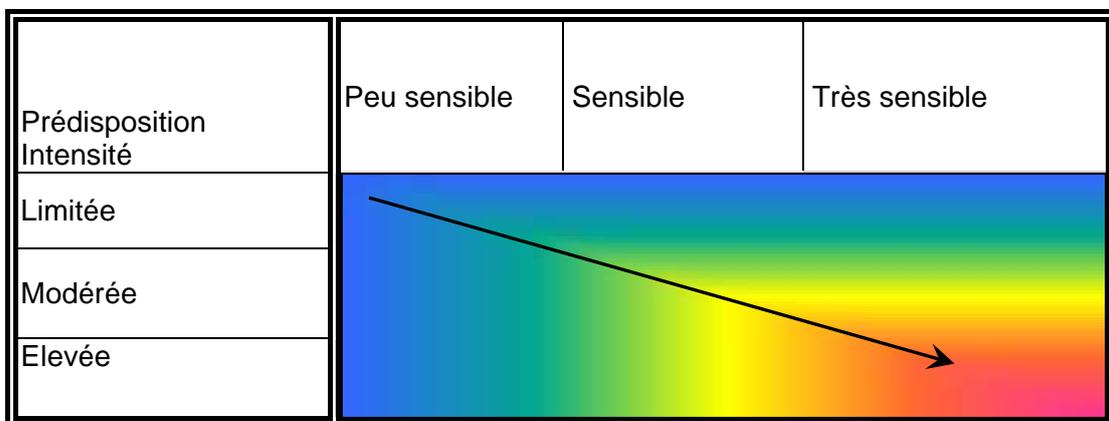
*Définition de l'aléa : grille de croisement intensité /prédisposition*

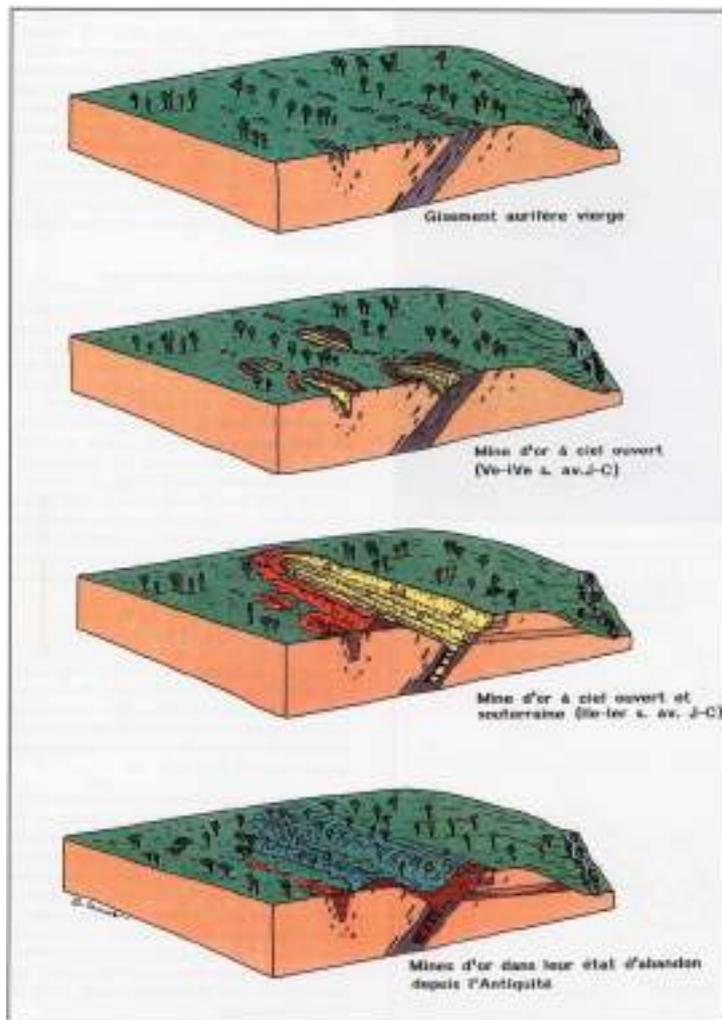
**Evolution d'une mine d'or gauloise depuis les sondages d'évaluation, en passant par les petites exploitations anciennes puis les grandes exploitations récentes jusqu'à son comblement à l'époque romaine (CAUJET)**

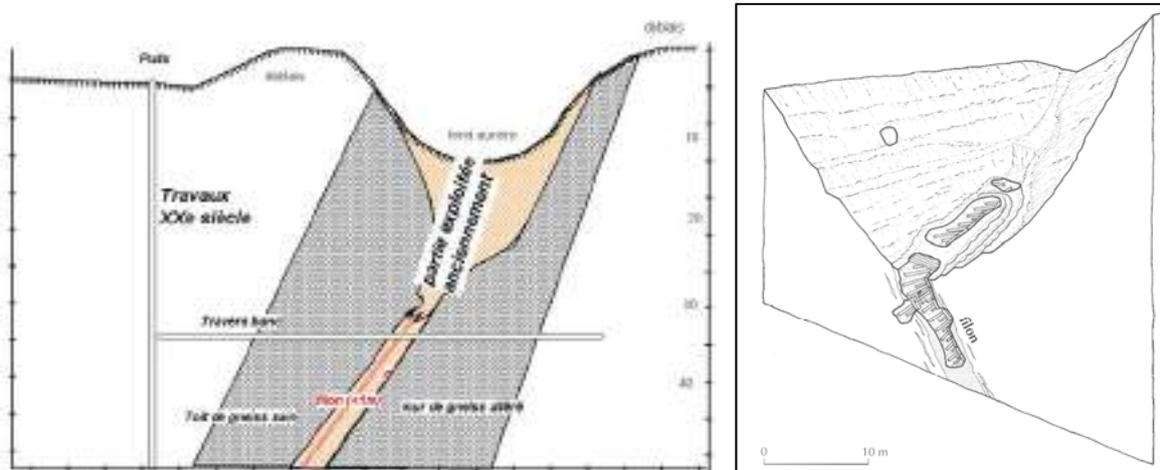
**Gauche : recherche du puits BARREAU de BEAUNE-LES-MINES : rencontre en 1914 de vieux travaux gaulois conduits jusqu'à 30 m de profondeur.  
Droite : Travaux souterrains gaulois en prolongement de la fosse à ciel ouvert (site de LES FOUILLOUX à JUMILHAC-LE-GRAND, CAUJET, 2001)**

Les excavations à ciel ouvert antiques pouvaient parfois se prolonger, sur les gîtes les plus riches, par un petit réseau de travaux souterrains étayé de bois jusque vers 30 m de profondeur. De tels travaux gaulois profonds ont été recoupés par les mines à ciel ouvert modernes dans la région de SAINT-YRIEX-LA-PERCHE vers 1990 (site de CROS GALLET sur la mine du CHALARD, mine des FOUILLOUX à JUMILHAC-LE-GRAND) ou par les recherches souterraines de la mine de BARREAU à BEAUNE-LES-MINES en 1914.

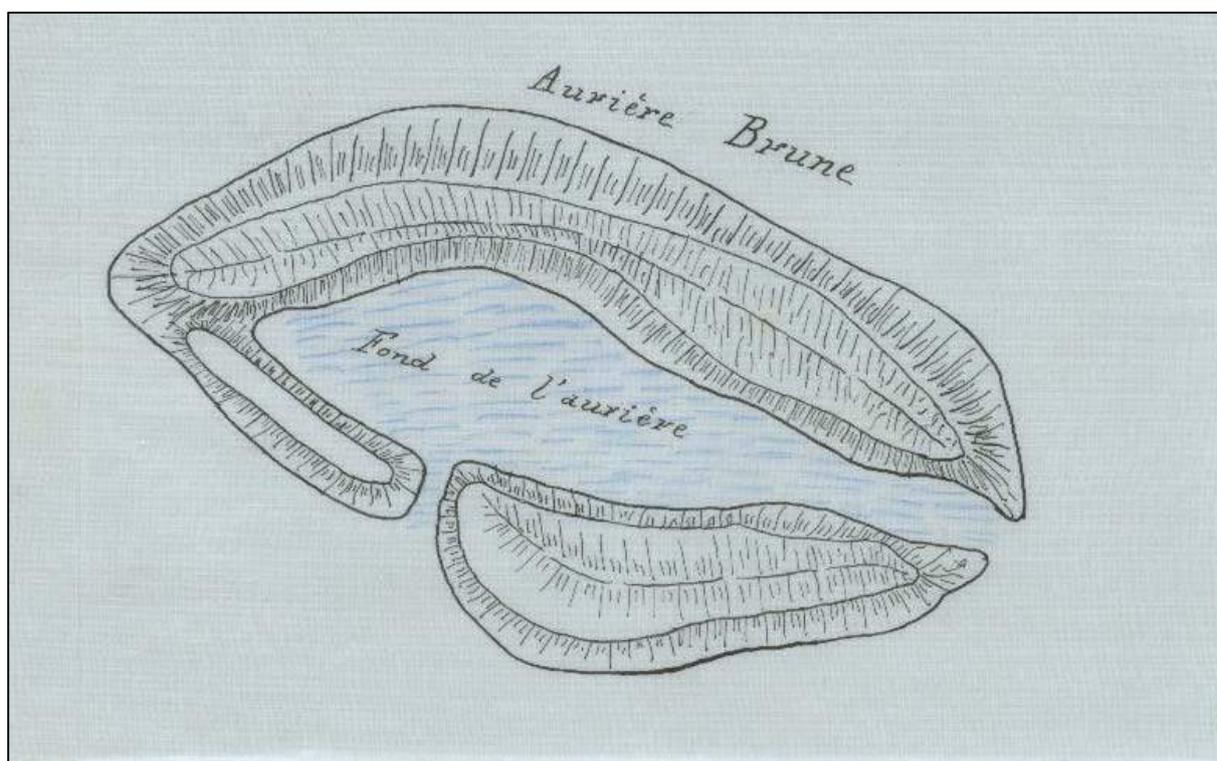
**Topographie de l'aurière BRUNE (Ouest puits DESCHAMPS)**

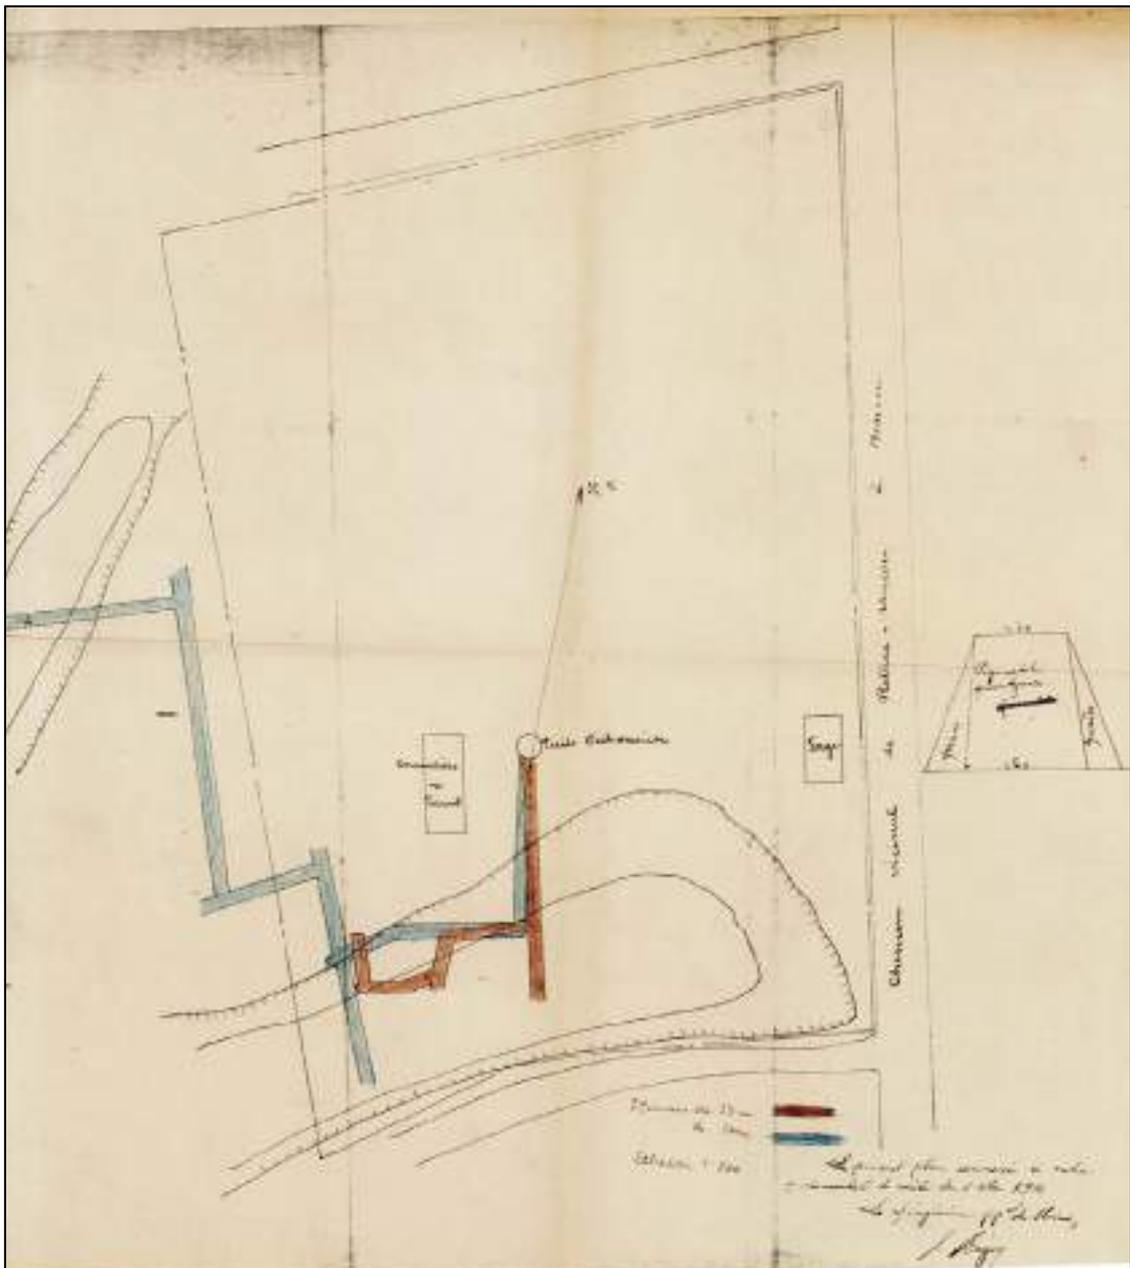
**Plan des travaux du puits PICHONNIER (pl16) - Dreal Lim (PV de visite du 1<sup>er</sup> mai 1916)**

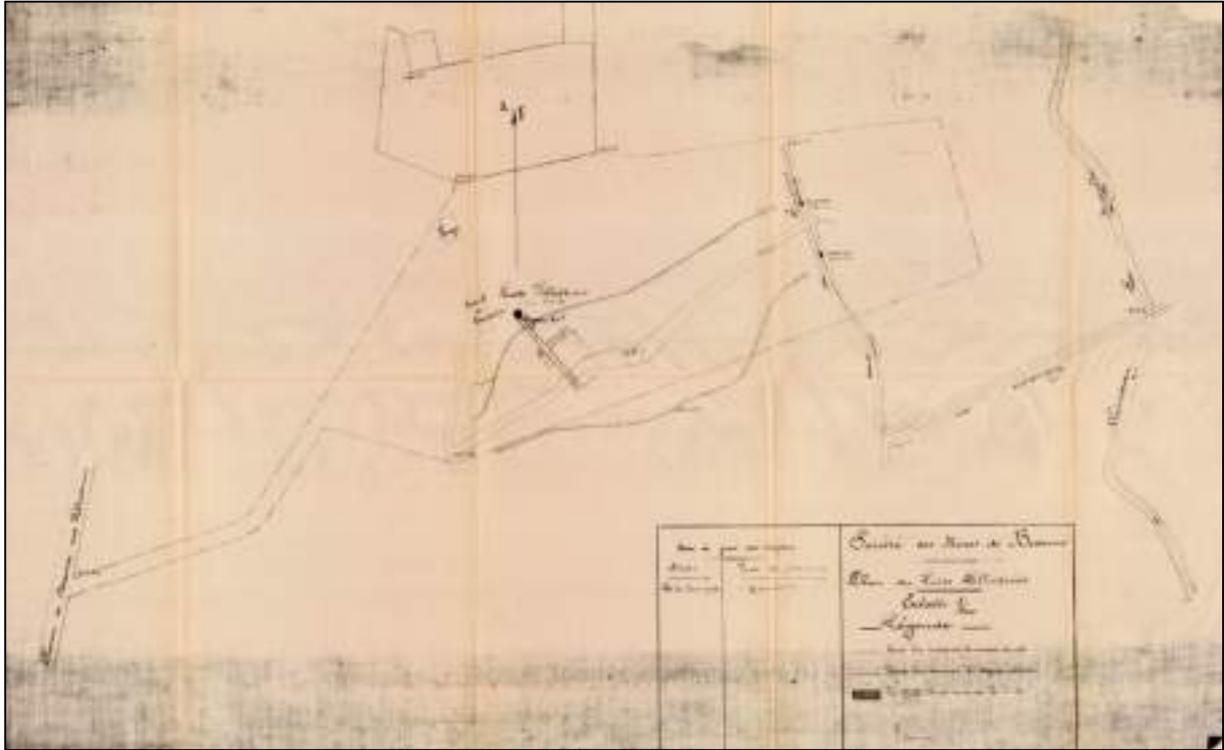
**Plan des travaux du puits des PILLATERIES (pl9) - DREAL Limousin (30 juin 1914).**

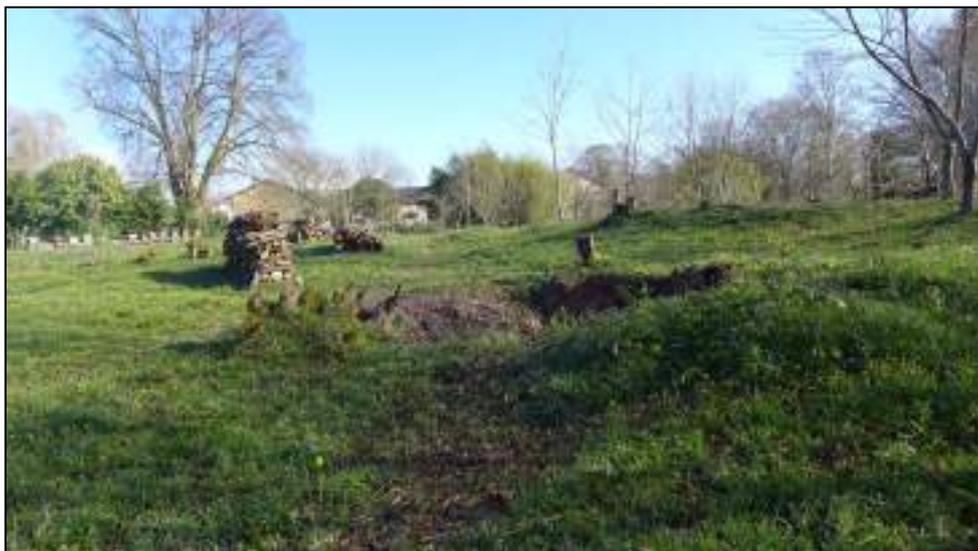
*Vues 2016 de l'orifice du puits des PILLATERIES*

L'orifice du puits des PILLATERIES est visible dans la parcelle agricole en bordure Nord de la fosse de l'aurière. Le puits, murillé, est comblé avec une dépression circulaire en tête de puits de 5 m de diamètre et 2 à 3 m de profondeur, utilisée comme point de déversement de déchets verts ou d'encombrants.

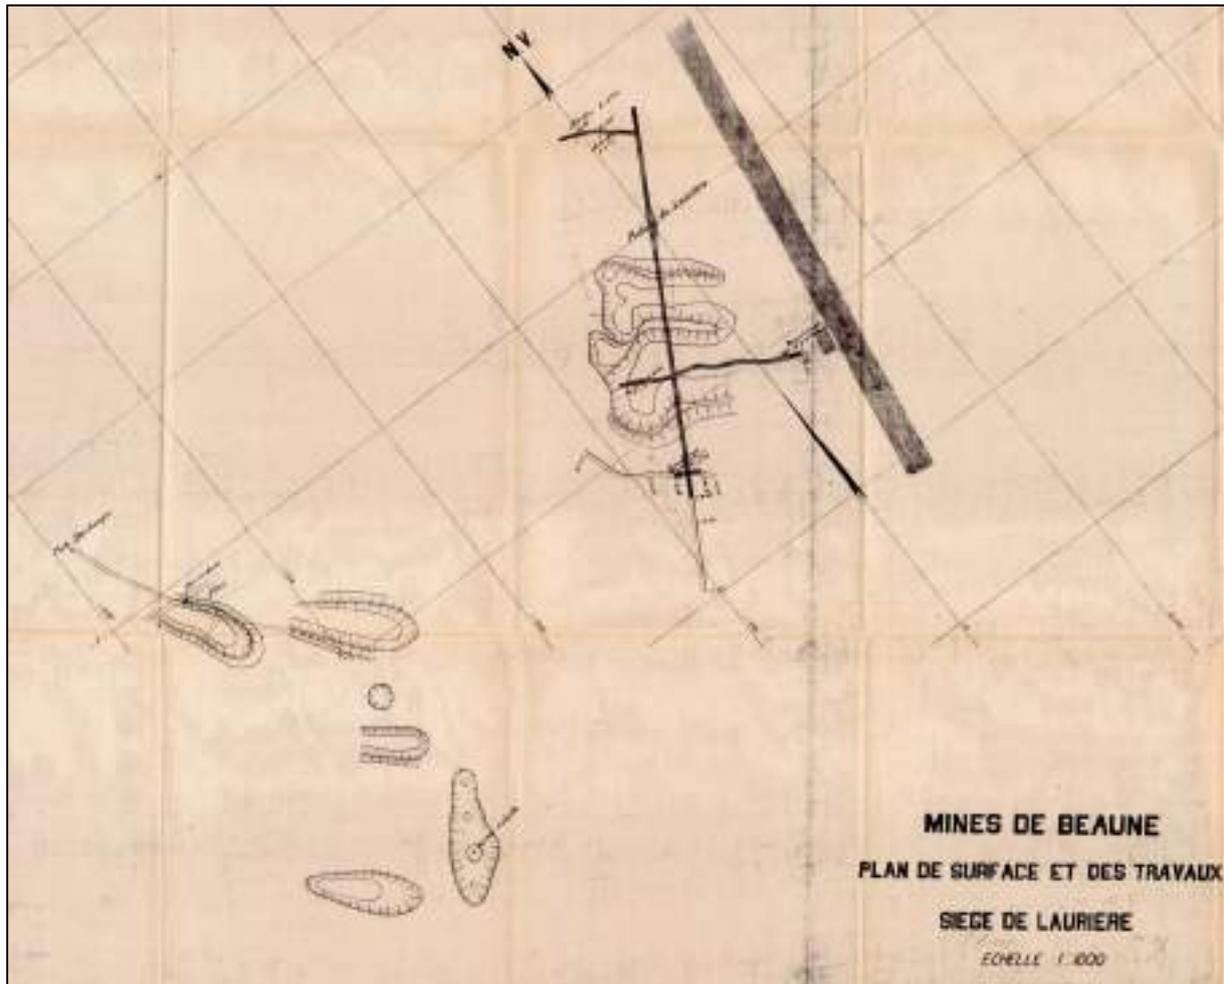
*Plan des travaux du puits DE LAURIERE (pl4) - DREAL Auvergne (1<sup>er</sup> avril 1929).*

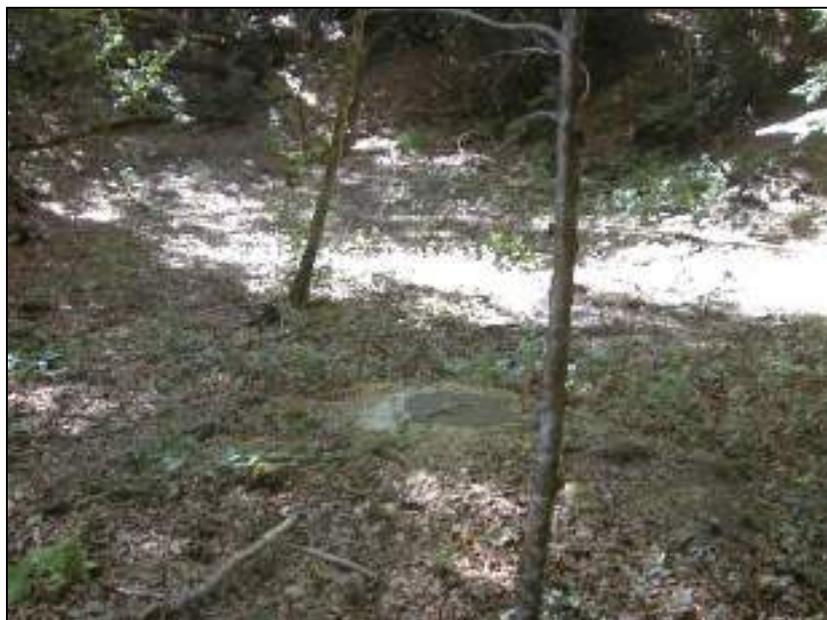
***Cheminée d'aérage du puits de LAURIERE, regard en fonte sur dalle (DREAL Limousin, 2005)***

L'orifice de la cheminée d'aérage a été matérialisé en 2005 lors de travaux d'aménagement (confondu alors avec le puits de LAURIERE dont nous n'avions alors pas retrouvé le plan). La colonne de la cheminée sondée vide sur une quarantaine de mètres a alors été remblayée dans le cadre de l'aménagement du lotissement proche (la cheminée était dallée avec un regard en fonte).

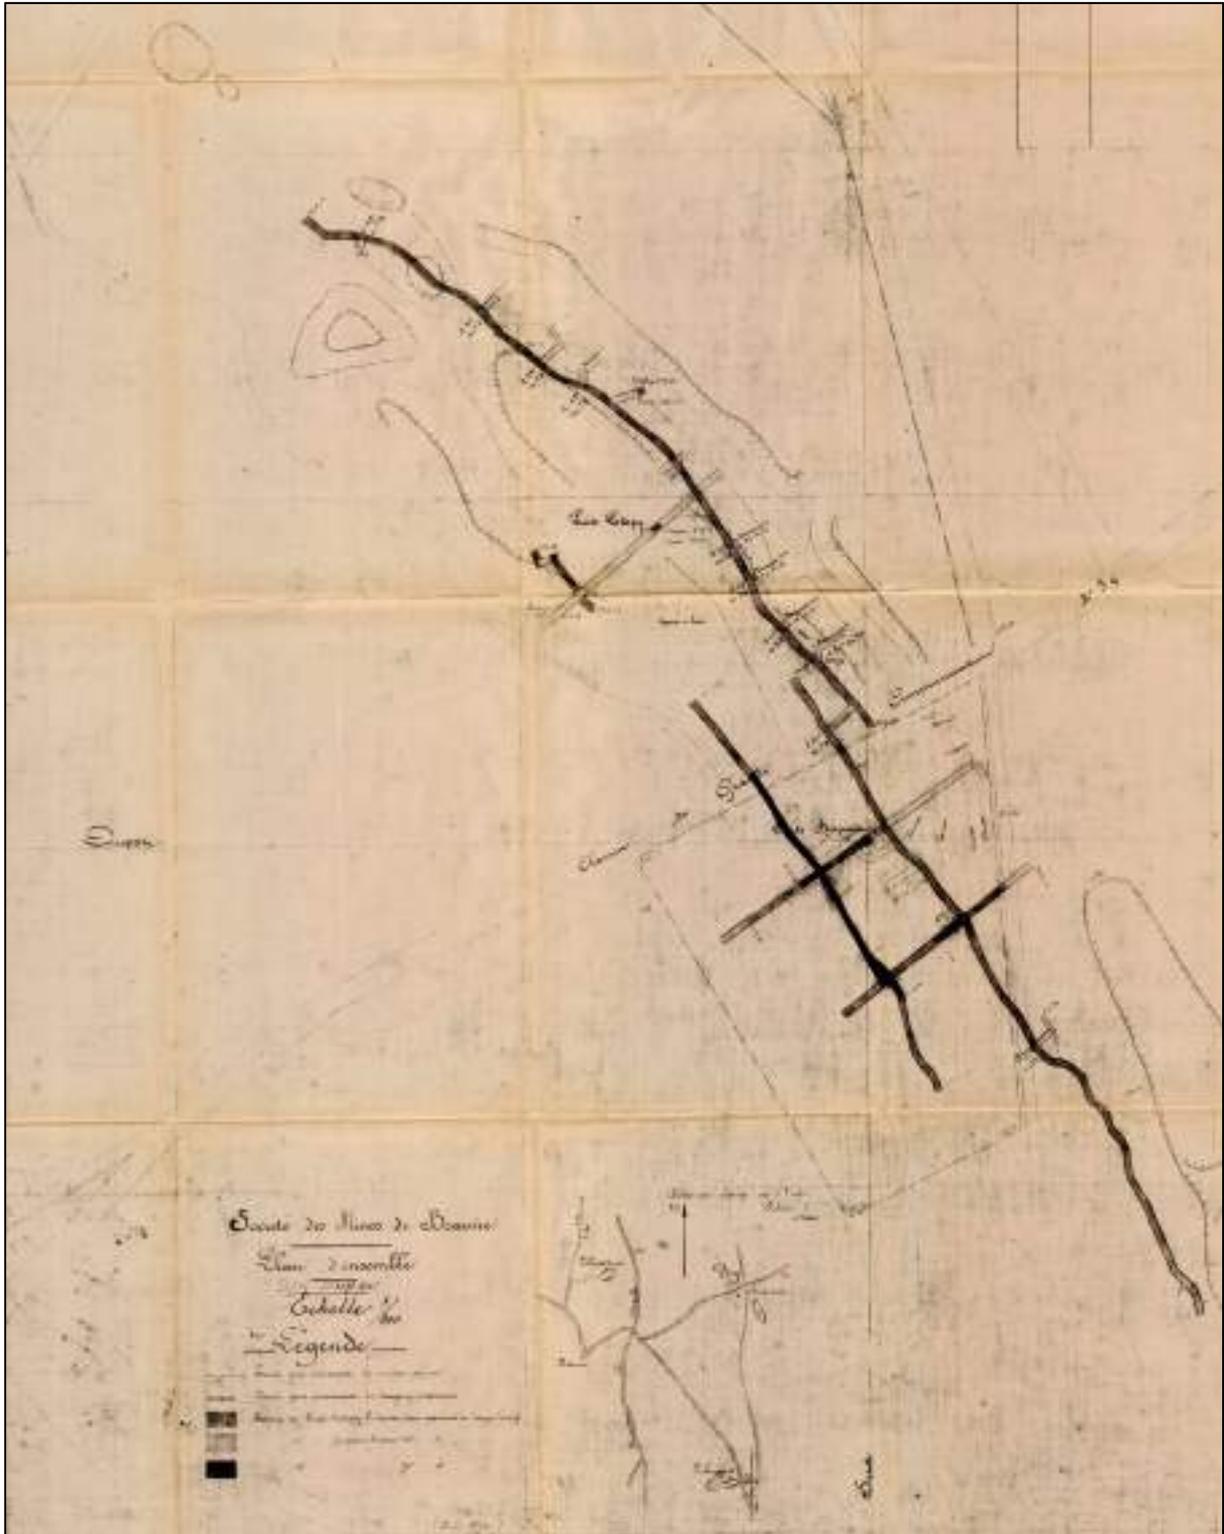
**Travaux d'exploitation des puits PATAPY et DUPONT (2 juin 1914)  
(extrait plan 7 - archives DREAL Auvergne)**

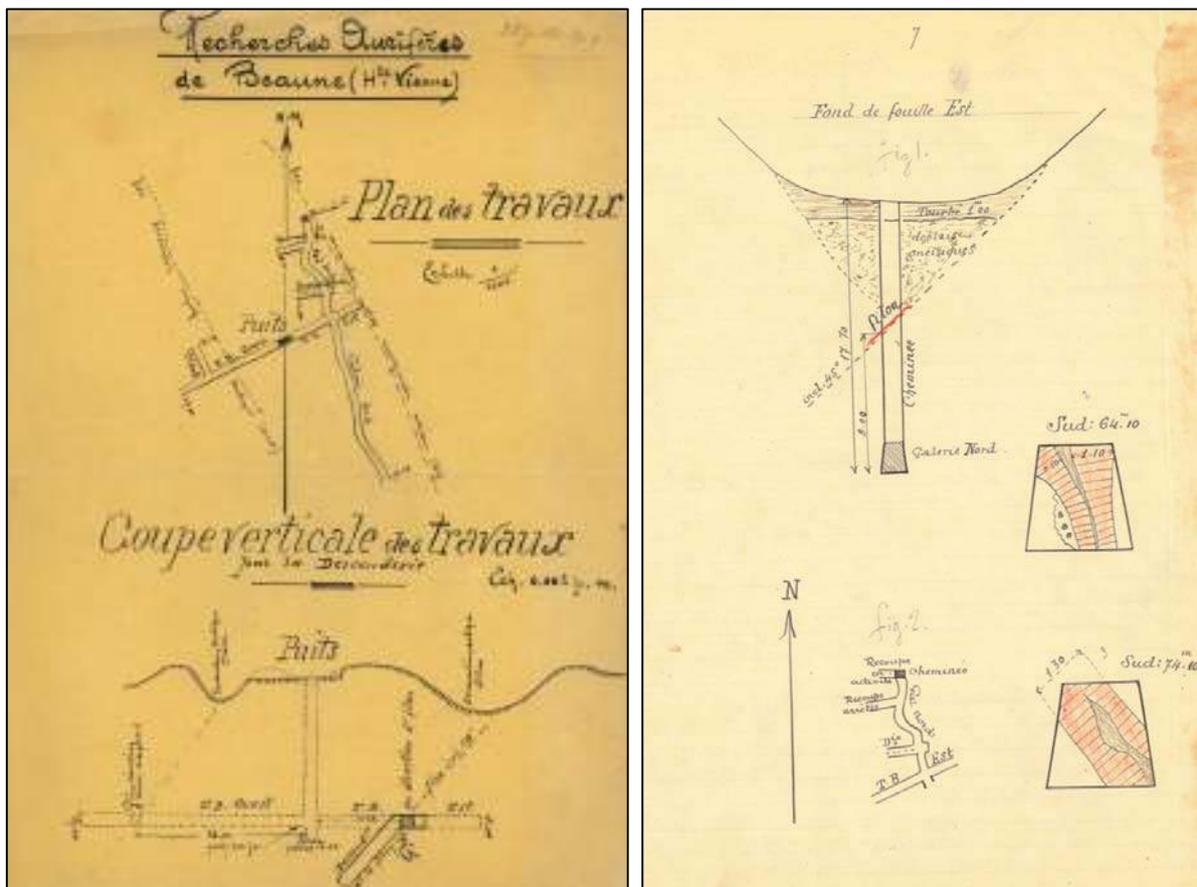
**Recherches du puits PATAPY : plan et coupe des travaux au 28 juillet 1909  
et coupe de la cheminée d'aérage (ou puits des ECHELLES) (DREAL Limousin)**

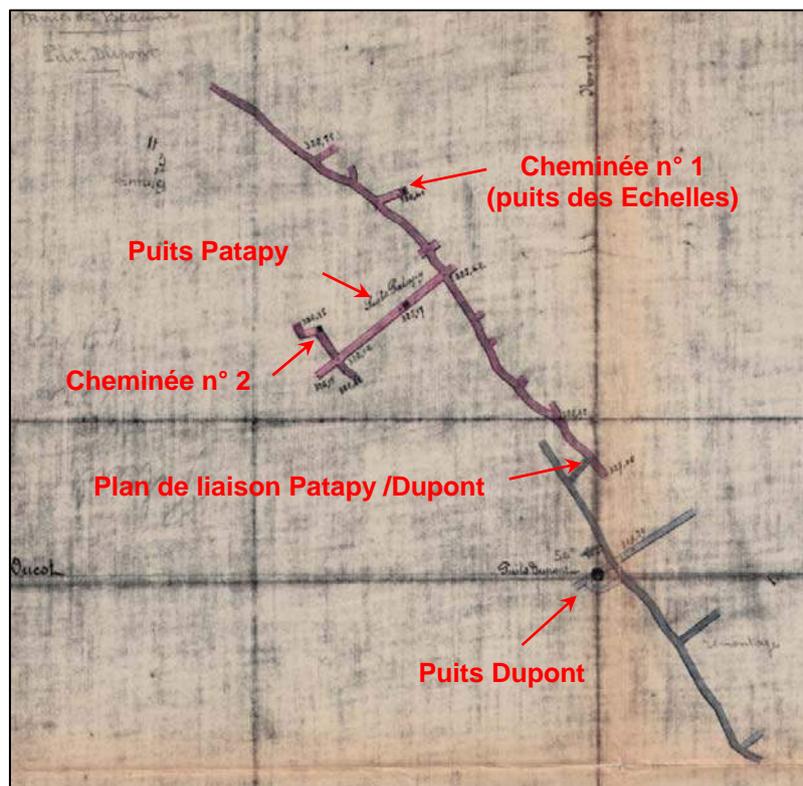
**Travaux de recherche des puits PATAPY et DUPONT (12 janvier 1914)  
(extrait plan 33 - archives DREAL Limousin)**

Sa profondeur a atteint 106 m, il est circulaire avec un diamètre utile de 3,9 m. Le puits est maçonné en tête sur 8,2 m, le reste du puits est étagé de fer U avec un garnissage de palplanches jointives.

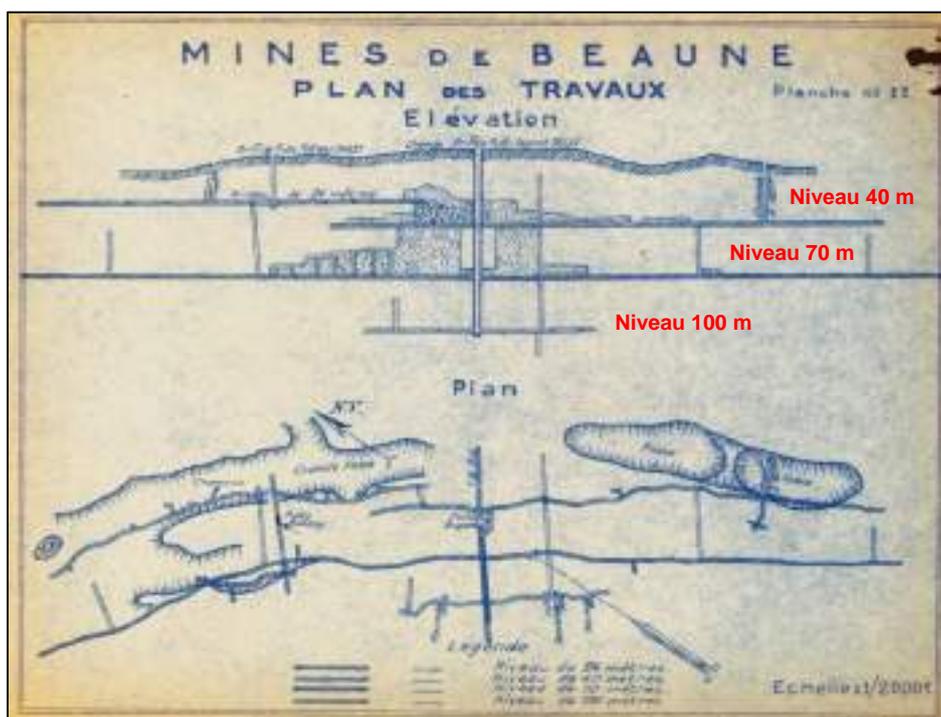
*Schéma des travaux du puits DUPONT et PATAPY (A.J. LAPORTE, 1960)*

Côté Nord, une cheminée intérieure a été ouverte dans le filon entre la galerie du niveau 40 et la galerie du niveau 24 des travaux du puits PATAPY. Les premiers dépilages ont été effectués dans cet allongement.

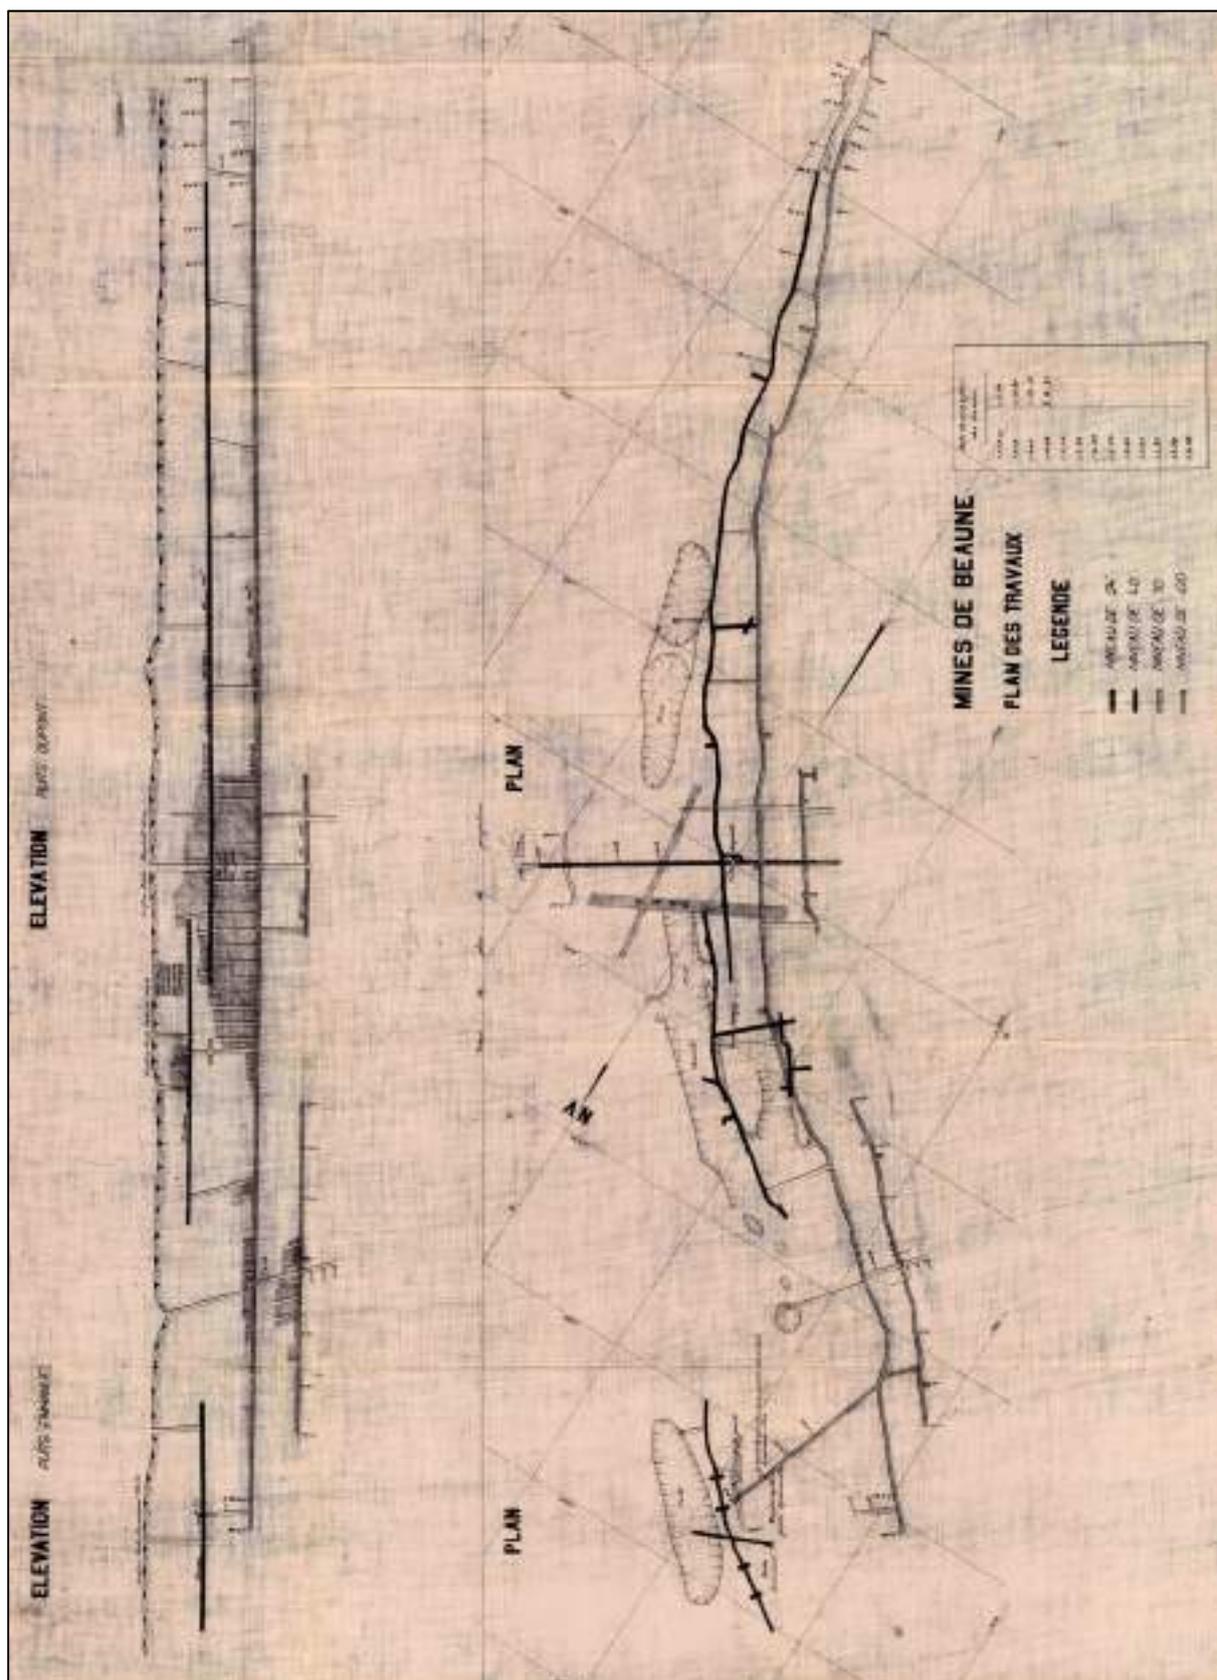
**Travaux d'exploitation des puits PATAPY et DUPONT (1<sup>er</sup> février 1931)  
 (plan 6 - archives DREAL Auvergne)**

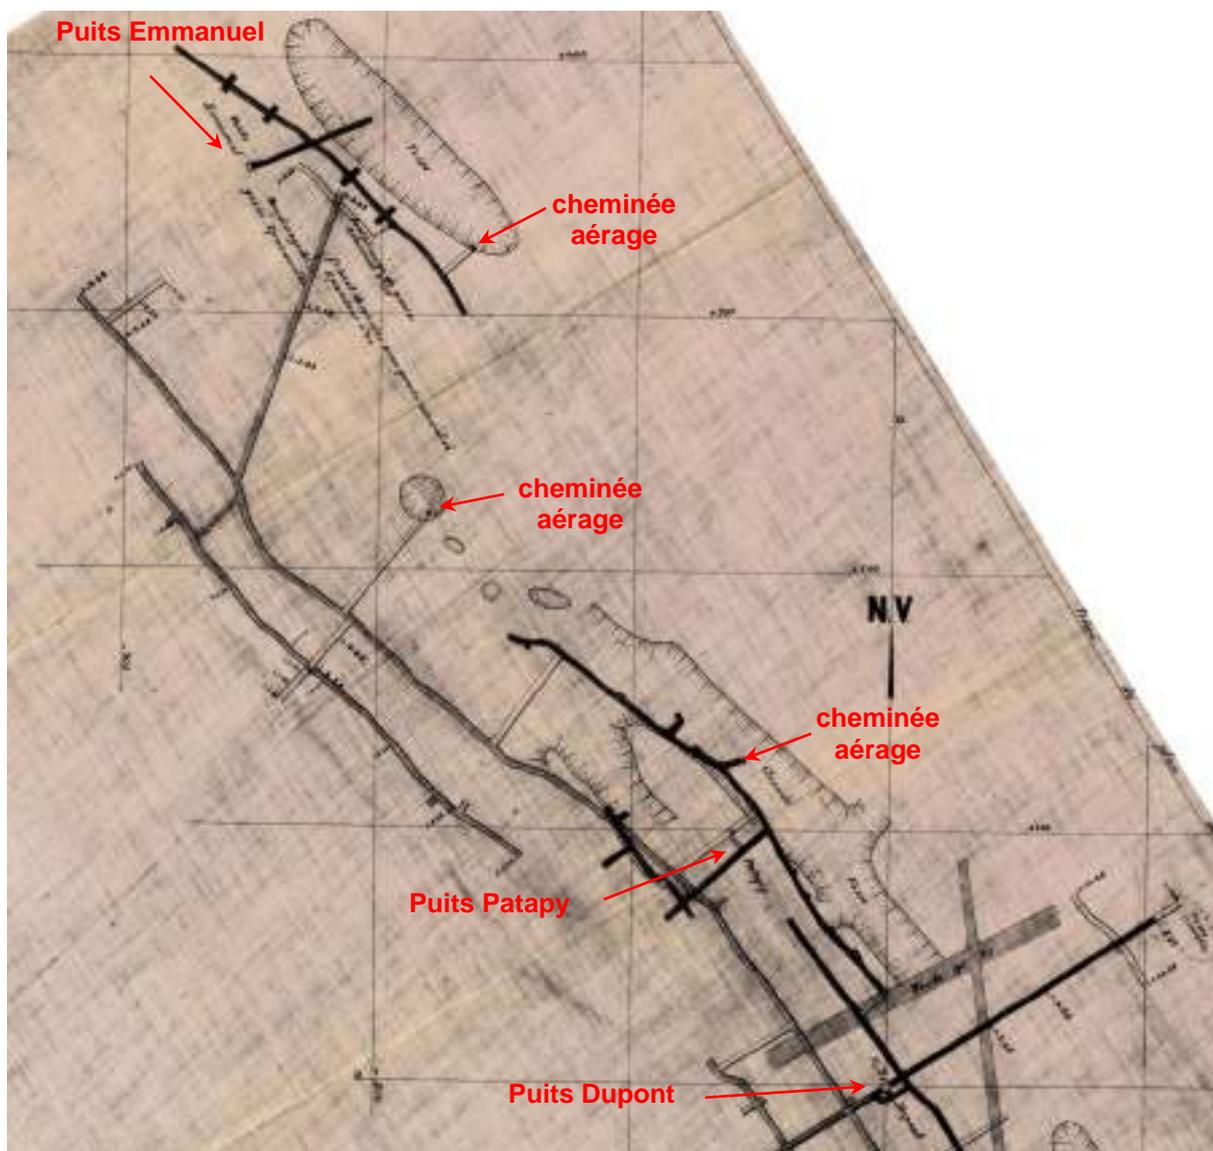
**Travaux de recherche du puits EMMANUEL (1<sup>er</sup> février 1931)  
(extrait plan 6 - archives DREAL Auvergne)**

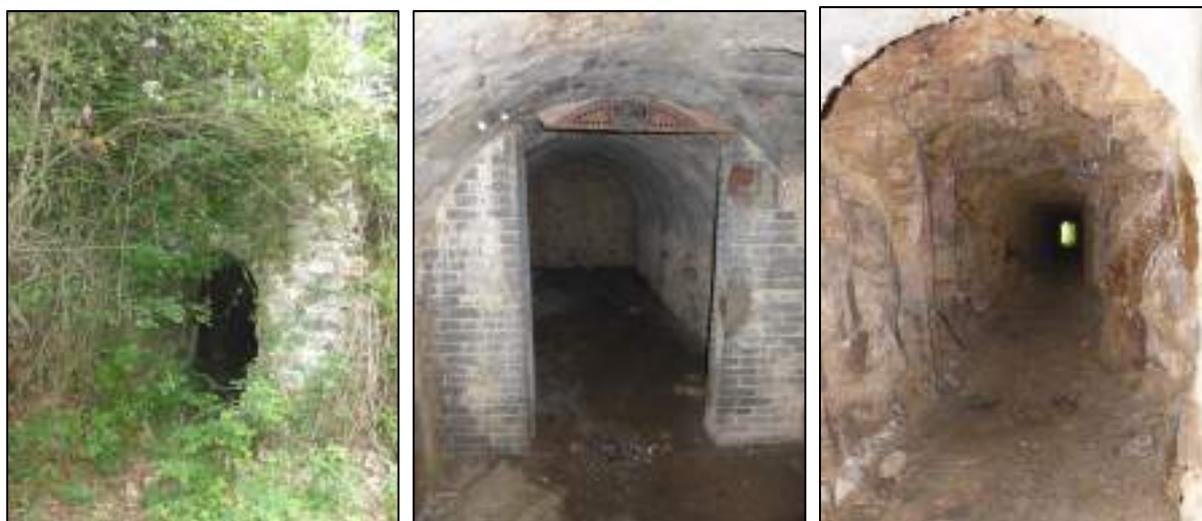
*Etat de la dynamitière du puits DUPONT (2016)*

Enfin, l'ancienne poudrière de l'exploitation du puits DUPONT est observable dans le massif forestier au sein du périmètre de protection clos du réservoir d'eau du barrage de LA MAZELLE. La galerie de l'ouvrage est entièrement pénétrable sur une trentaine de mètres jusqu'aux 2 caves de stockage. L'ouvrage creusé dans le gneiss massif, sans revêtement, est sain.

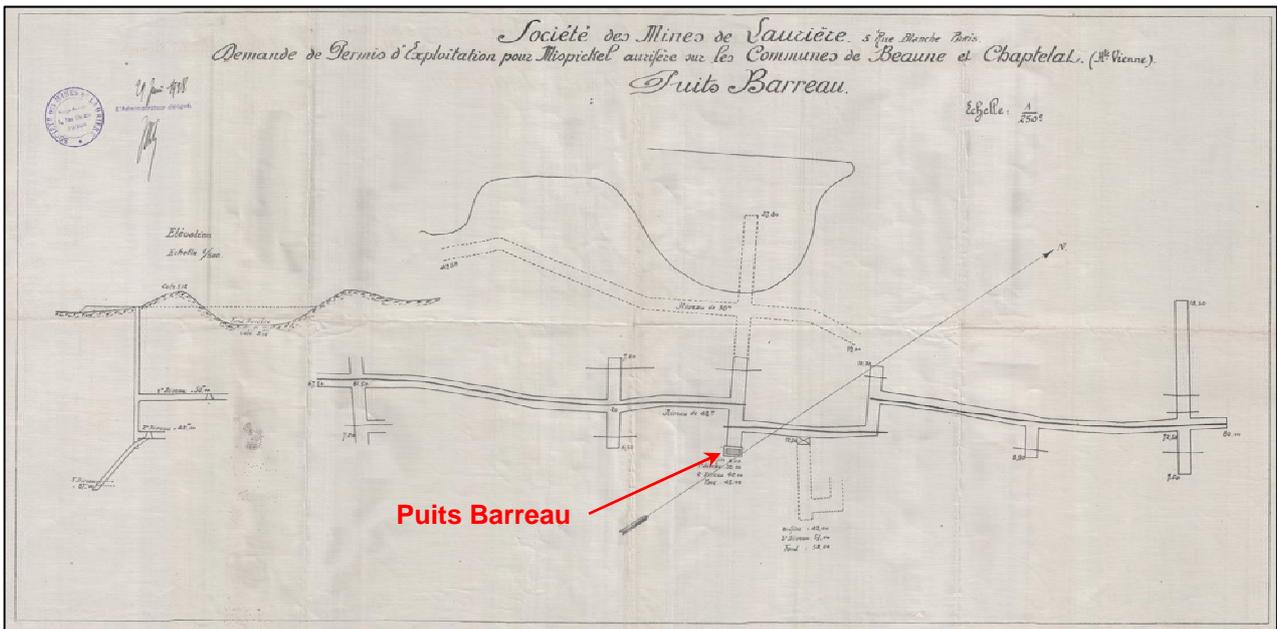
**Travaux de recherche 1910 et 1911 du puits BARREAU  
(plan 36 – 1928 -Archives départementales HAUTE-VIENNE)**

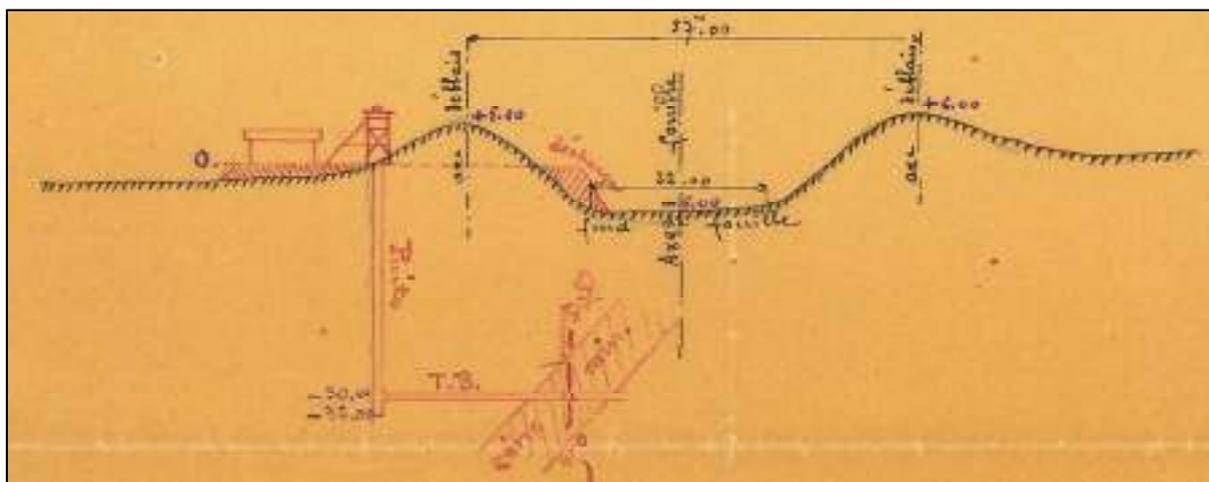
**Recherche du puits BARREAU (novembre 1909).  
Coupe du puits de recherche**

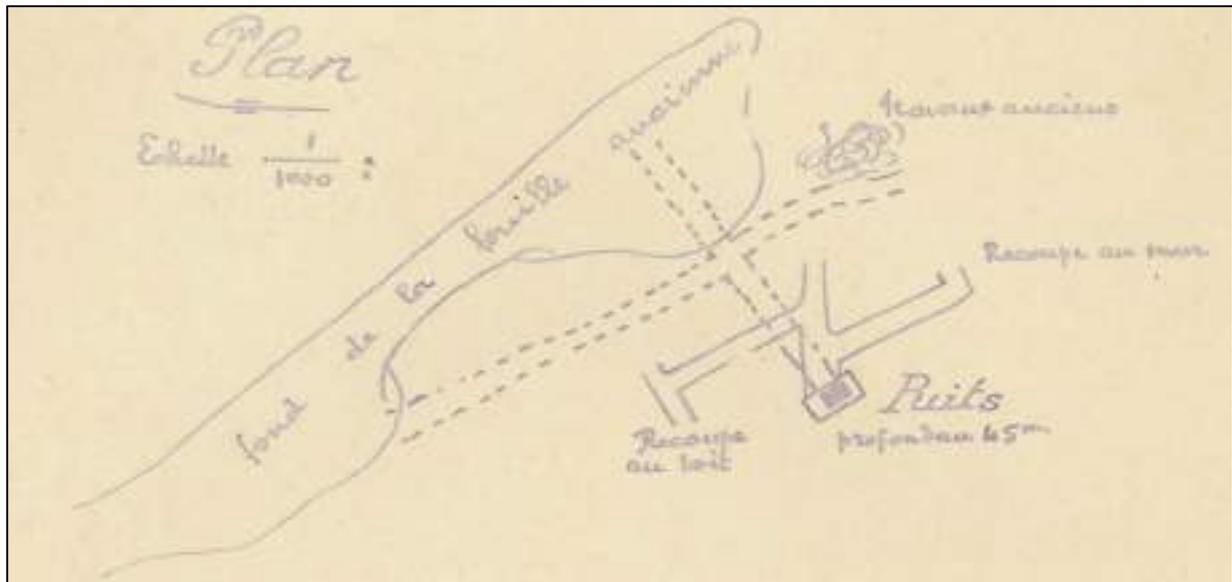
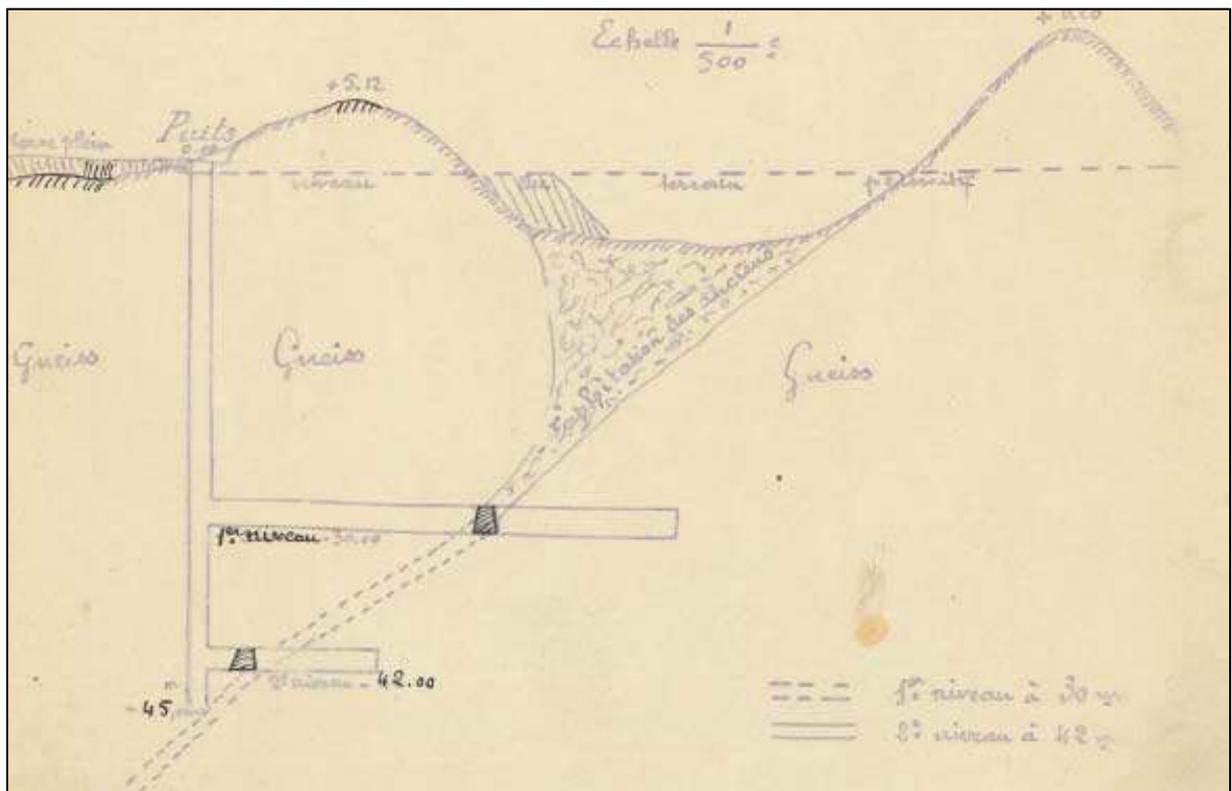
**Recherche du puits BARREAU.  
 Recoupe de vieux travaux gaulois souterrains en fond d'aurière  
 par la galerie Nord du niveau 30 (février 1910)**

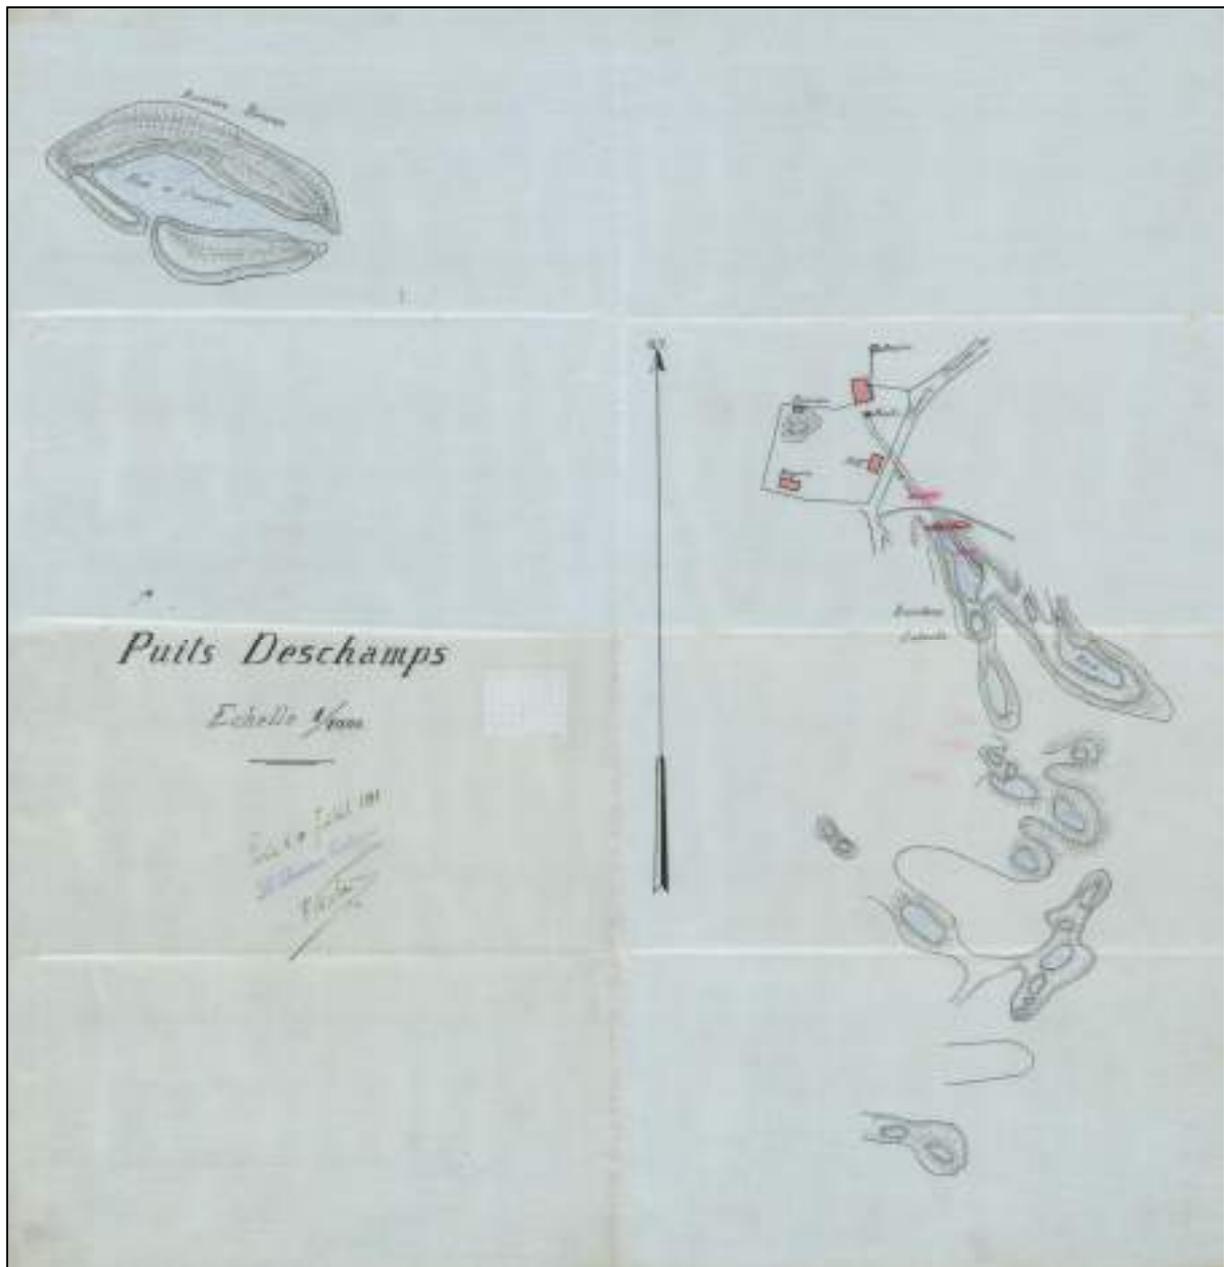
**Recherche du puits DESCHAMPS (1911)  
(plan 24 – DREAL LIM)**
