## **Anciennes mines d'or de la concession de Beaune, commune de Limoges (Haute-Vienne)**

### **Révision 2016 de la phase informative et de la cartographie des aléas mouvements de terrain**

**RAPPORT S 2016/073DE - 16LIM36010**

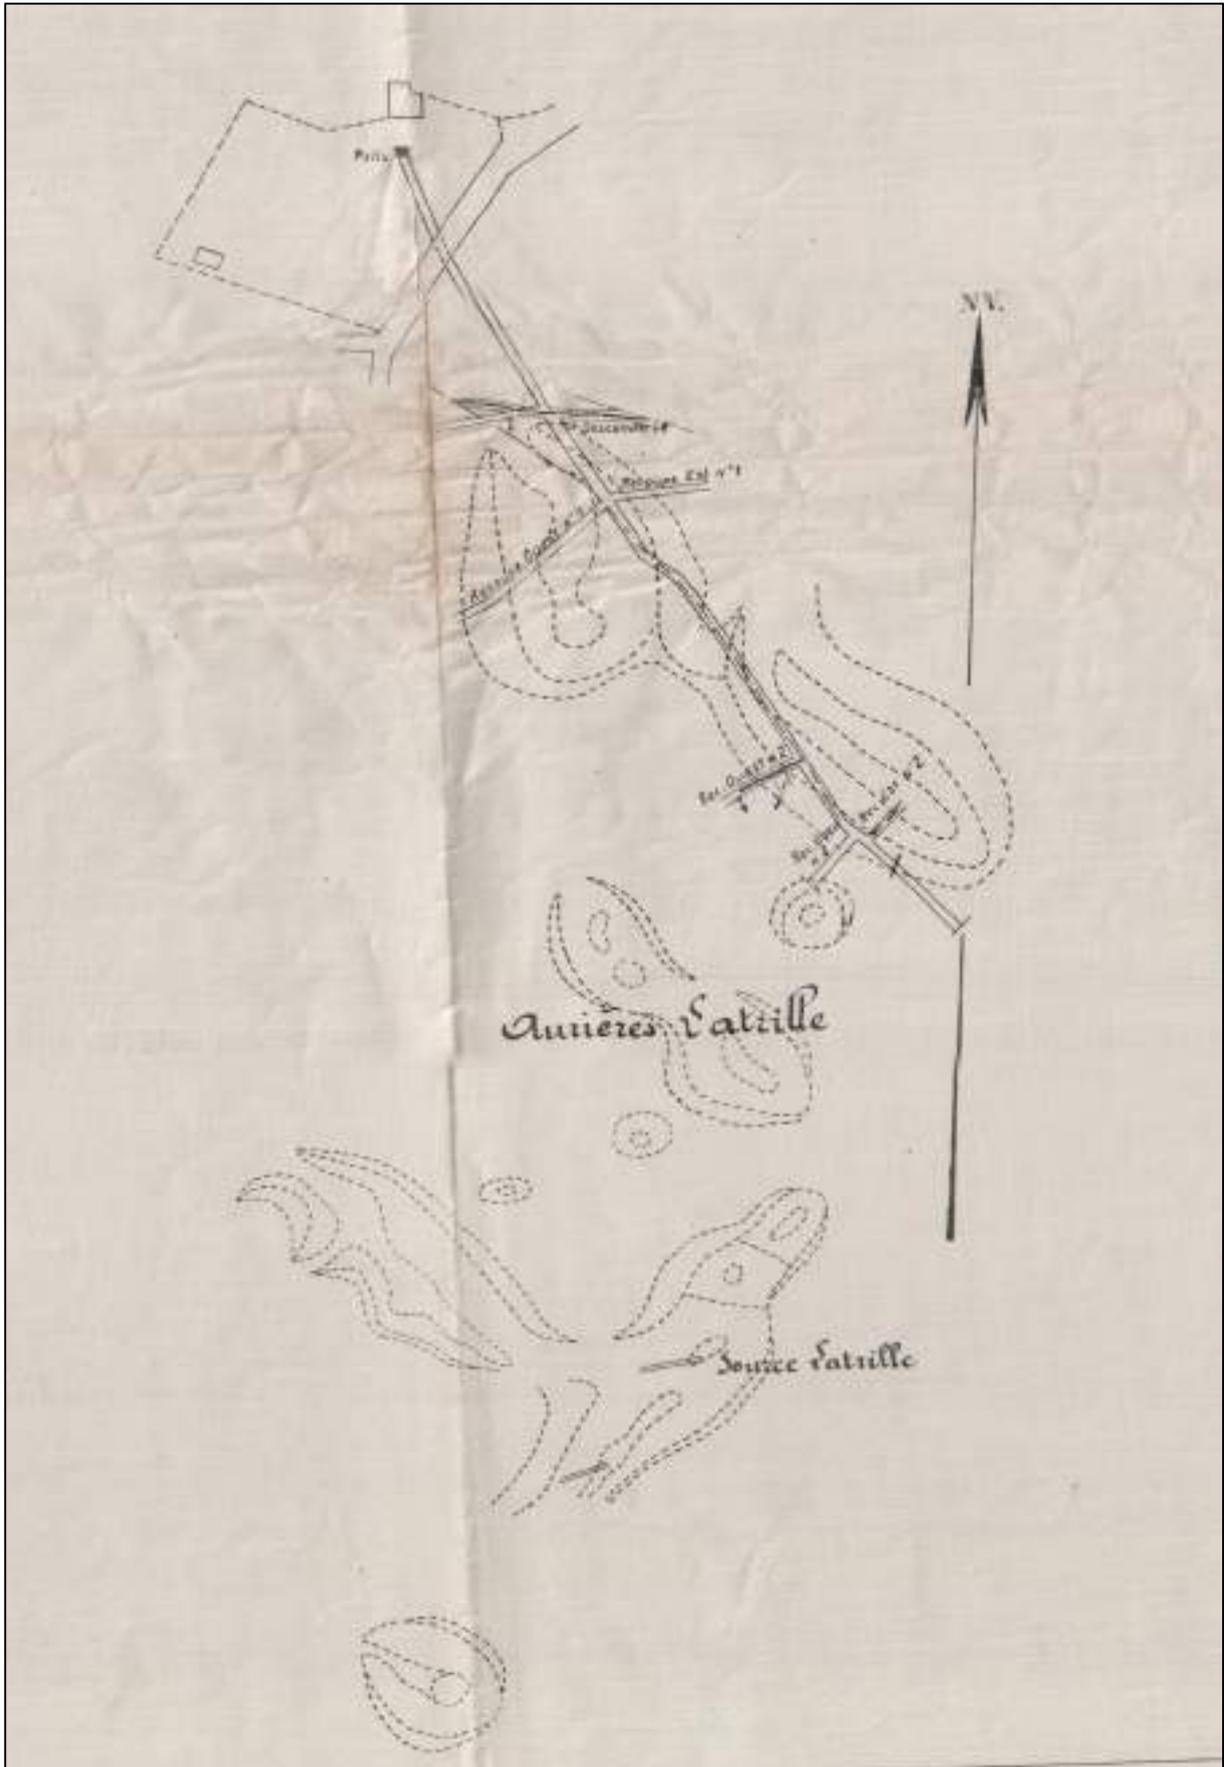
**Travaux de recherche du puits DESCHAMPS (1928)**  
**(extrait plan 33 - Archives départementales HAUTE-VIENNE)**

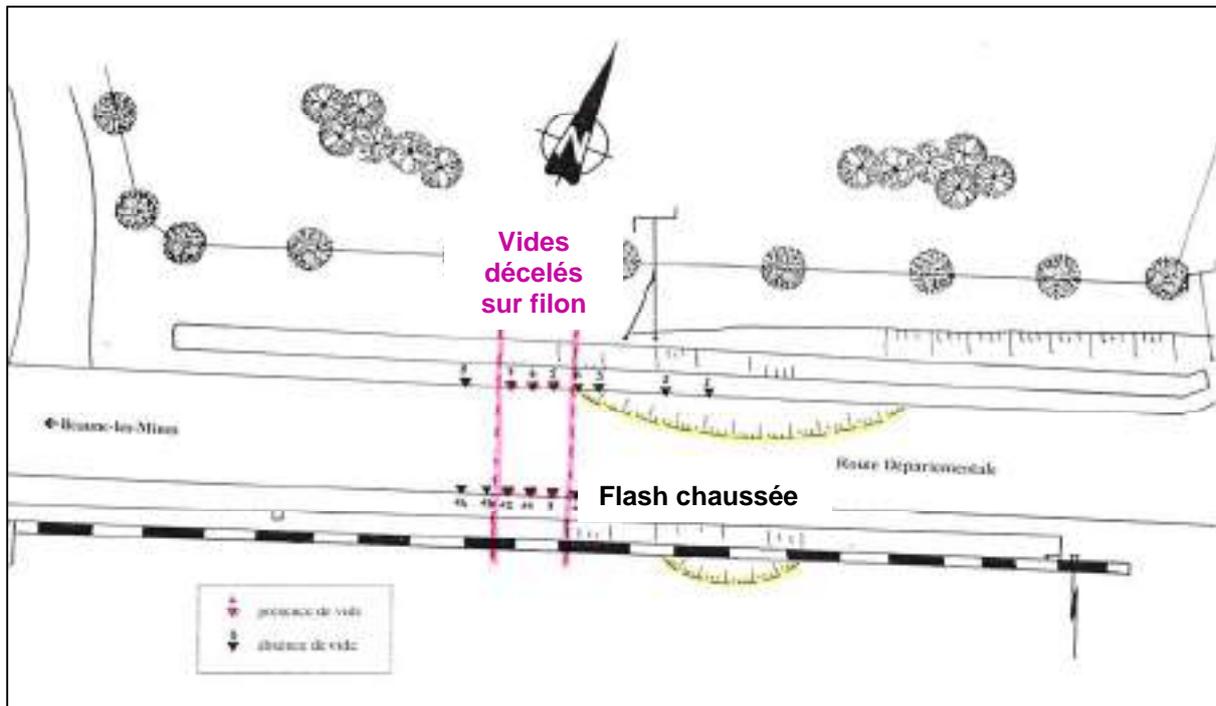
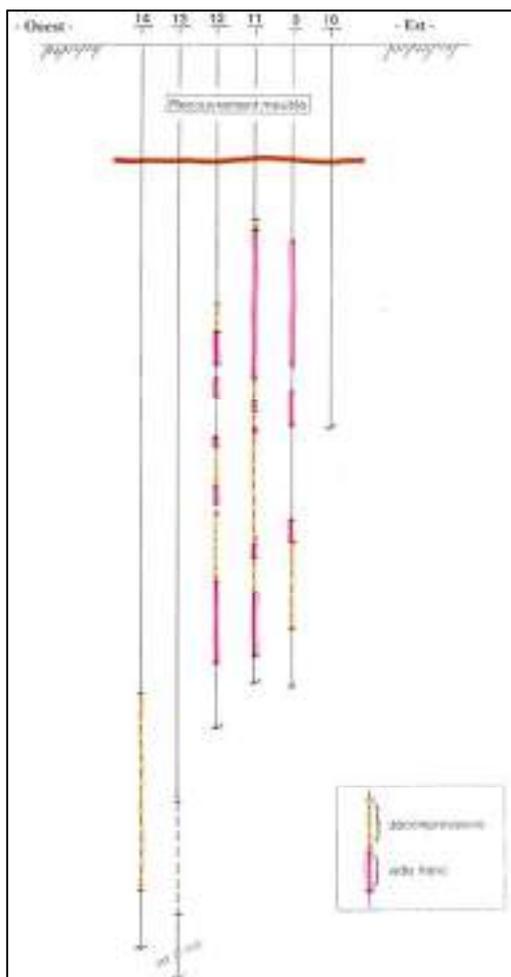
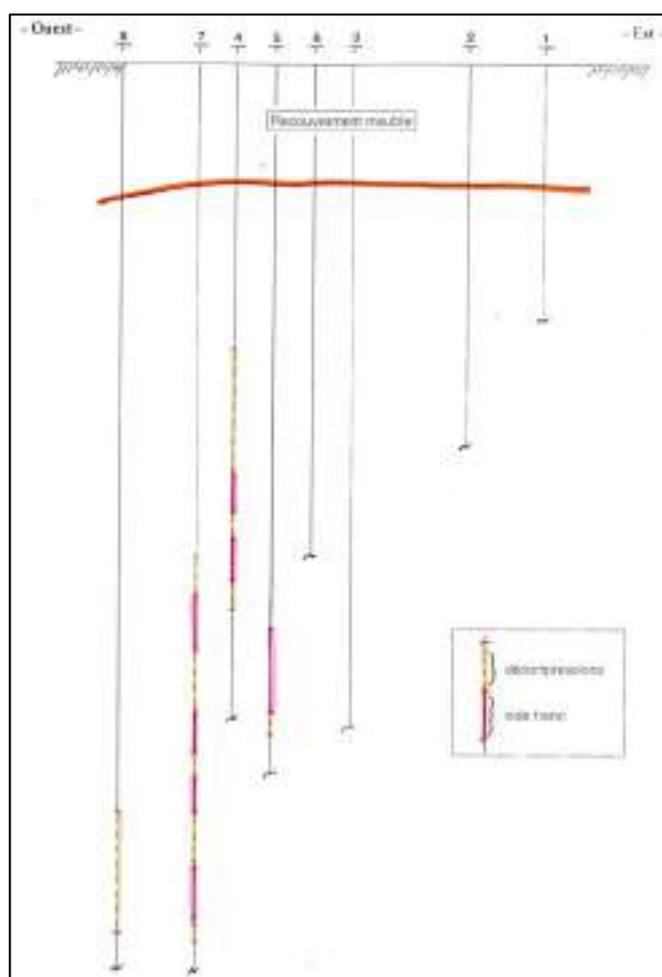
**Sondages de recherche de vides au droit du filon COURIAUX sous la RD39 (BRGM, 1996)  
Plan et coupes des sondages mentionnant les zones de vide ou décompressées**

En avril 1996, le BRGM a réalisé deux profils de sondages de part et d'autre de la chaussée qui ont révélé la présence de vides et de zones décomprimées entre 10 et 15 m de profondeur. Les vides résiduels ont été traités par injection de coulis de ciment à partir de sondages (cf chapitre 5.3.4 désordres). On ne détecte aujourd'hui plus d'anomalie de type mouvement de terrain au droit de ce secteur.

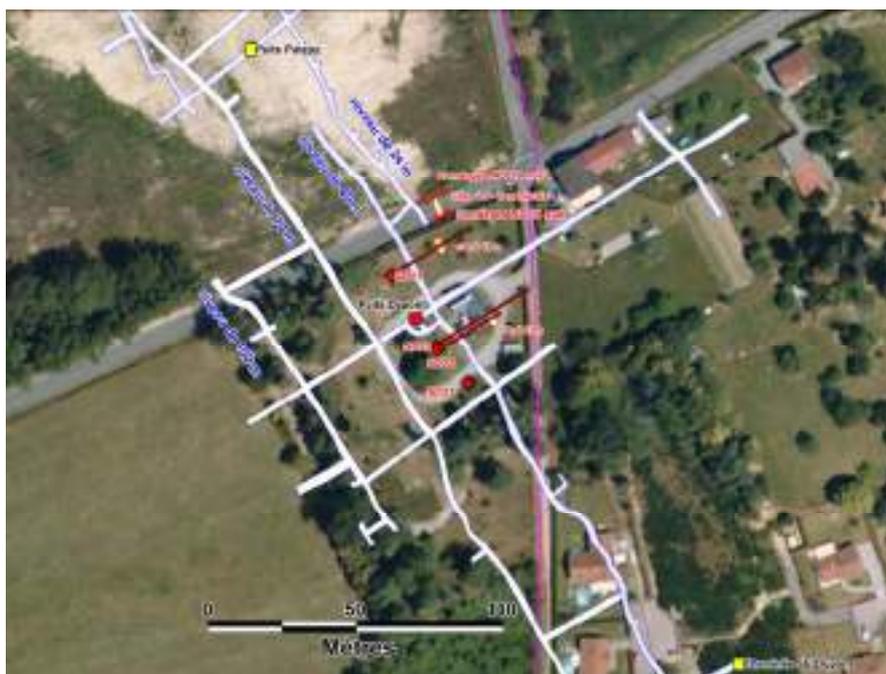
Situation des 4 sondages FONDASOL de décembre 2012 sur le site du puits DUPONT

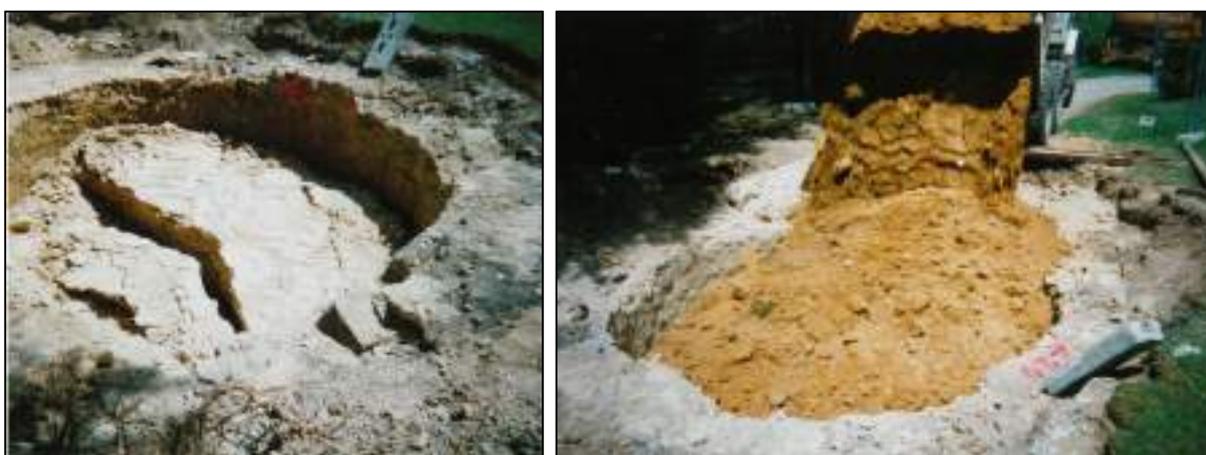
*Remblayage du puits DUPONT, tassement des remblais (Mme PERICAUD, 1999)*

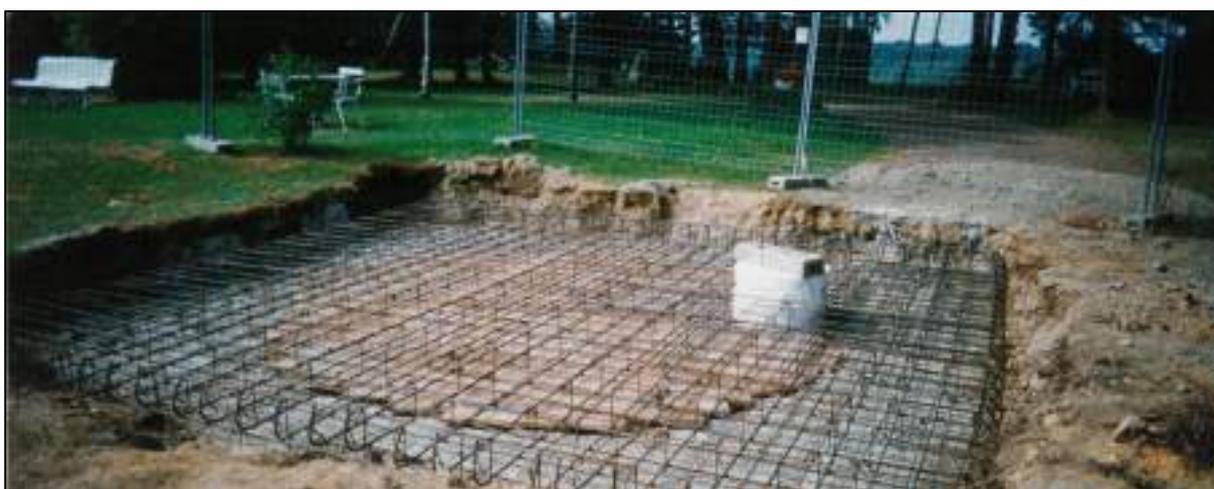
*Dallage du puits DUPONT, regard de visite (Mme PERICAUD, 1999)*

Le 5 janvier 2001, un effondrement (4 m de diamètre, 3 m de profondeur) est survenu à l'angle Nord-Ouest de la dalle du puits.

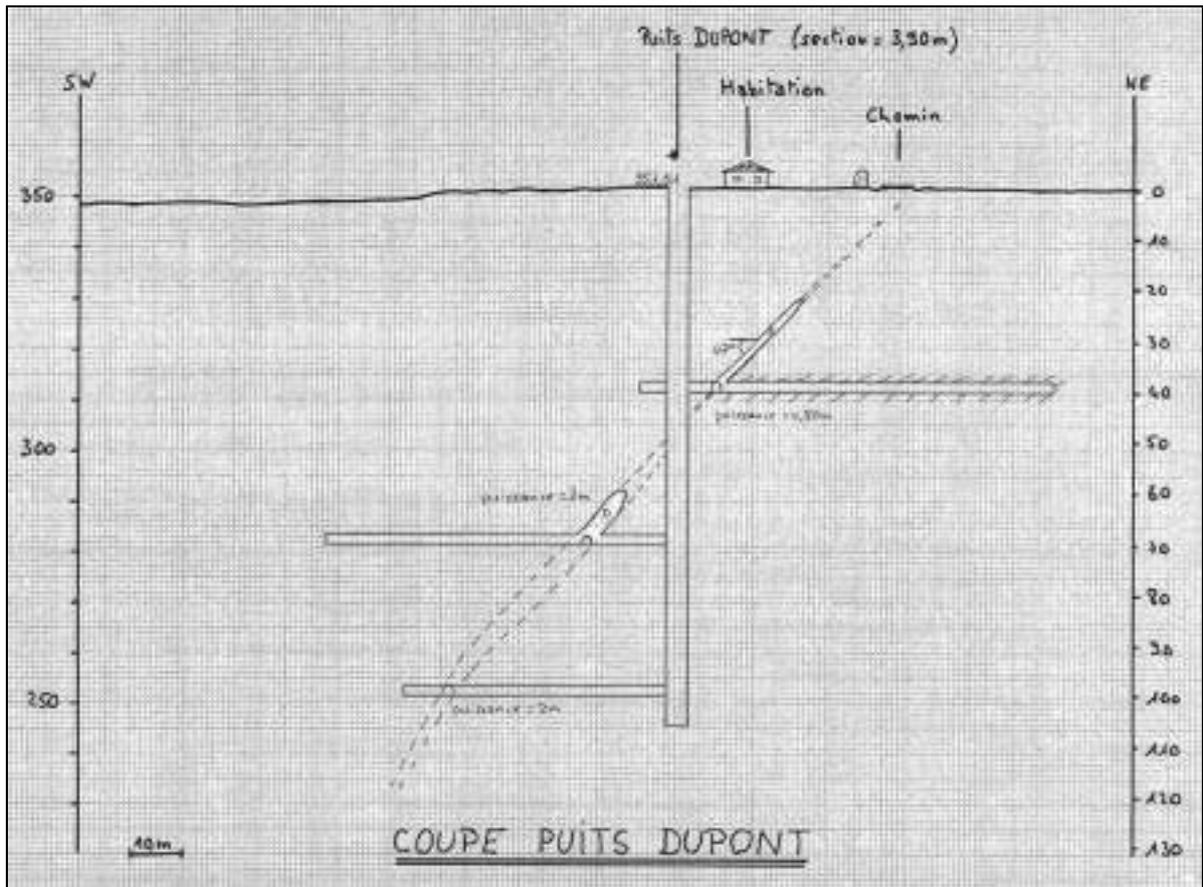
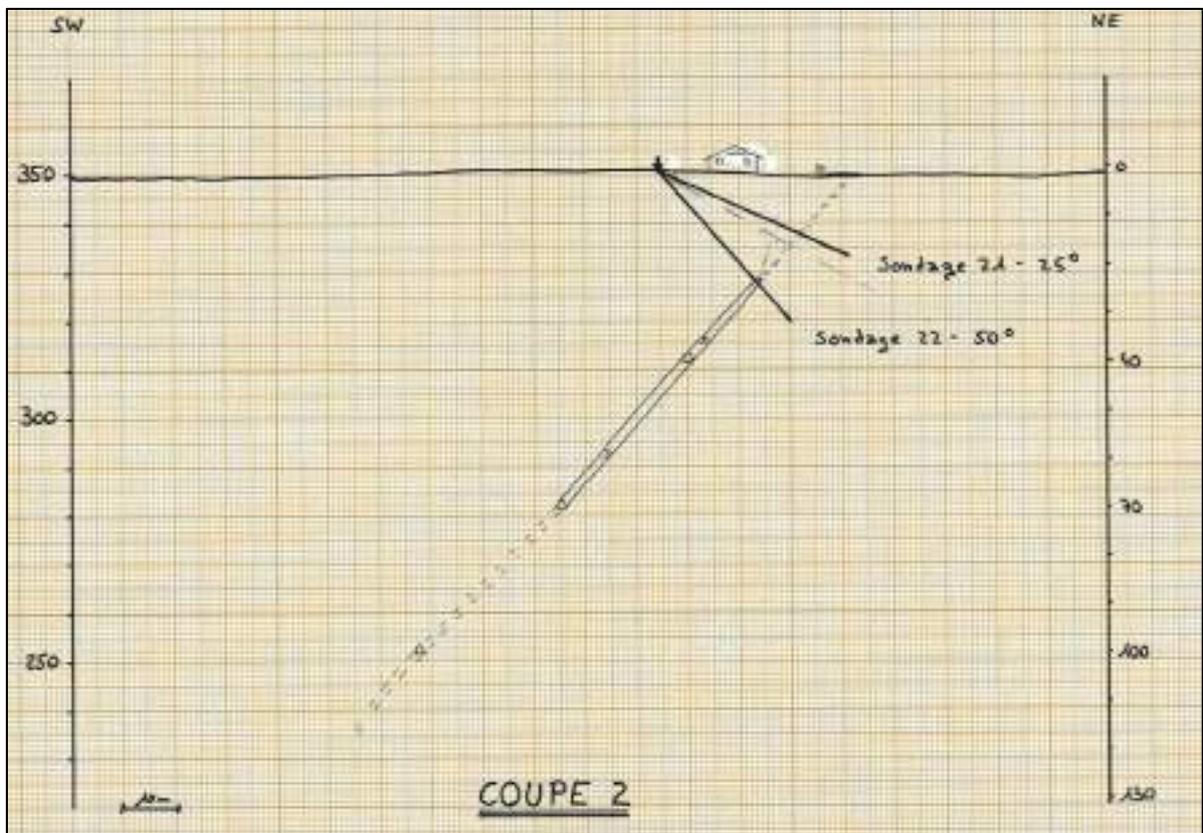
*Coupes par les travaux du puits DUPONT, sondages de recherche de vide (MICA, 2003)*

Il est apparu que le remblayage de 1999 n'avait été que partiel du fait de la présence d'un bouchon suspendu créé au droit du plancher de la recette du niveau 40 par un enchevêtrement de différentes ferrailles issues du démantèlement de l'ouvrage (cages, câbles d'extraction, tuyauteries intérieures, ferrailles de découpe du chevalement...), outre les déchets divers déversés avant l'obturation du puits par le propriétaire du site. La détérioration de ce bouchon suspendu sous la charge des remblais déversés a entraîné leur remobilisation vers l'aval et la rupture ponctuelle de l'anneau de soutènement ferrailé à la base de l'anneau de maçonnerie vers 11 m de profondeur. Cette rupture a entraîné le soutirage latéral des terrains meubles superficiels derrière l'anneau de maçonnerie (cf schéma p 54).

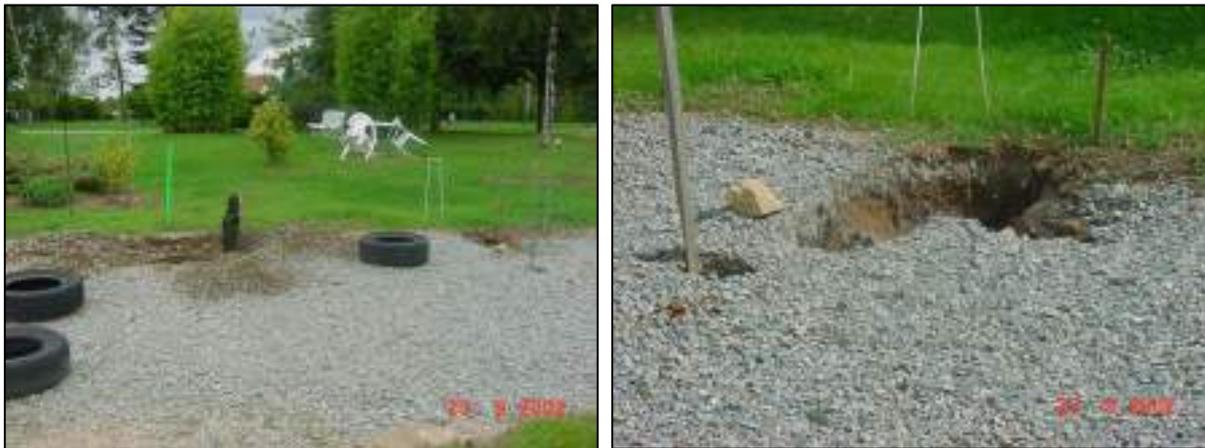
***Remobilisation des remblais en bordure de la dalle du puits DUPONT (BRGM, septembre 2002)***

En juillet 2002, le fontis en bordure de la dalle a été remblayé et un complément de remblais a été effectué dans le puits à partir du regard (11 m de colonne sondée vide à combler soit 150 m<sup>3</sup>). Ces apports ont à nouveau surchargé le bouchon suspendu et provoqué le 21 septembre 2002 la remobilisation du remblai de quelques mètres en limite de dalle, au même endroit qu'en janvier 2001. Ce phénomène s'est encore poursuivi en 2003 après une nouvelle recharge en remblais. L'étude d'une solution de traitement pérenne a alors été engagée (MICA).

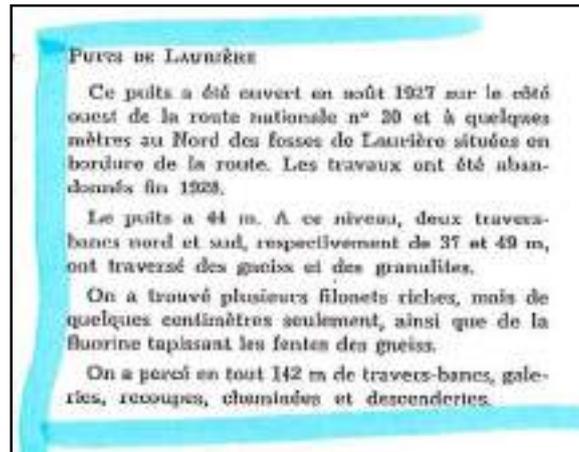
*Descriptif du puits de recherche LAURIERE par A. J. LAPORTE (1965, p.89)*

Ce puits rectangulaire (3,5 x 2 m) avait été foncé en 1927 sur une profondeur de 44 mètres creusé au rocher, sans revêtement. A la date du désordre, les plans des travaux de recherche de cet ouvrage n'avaient pas été retrouvés et la position précise de ce puits foncé près de l'aubrière TAVERNIER était inconnue.

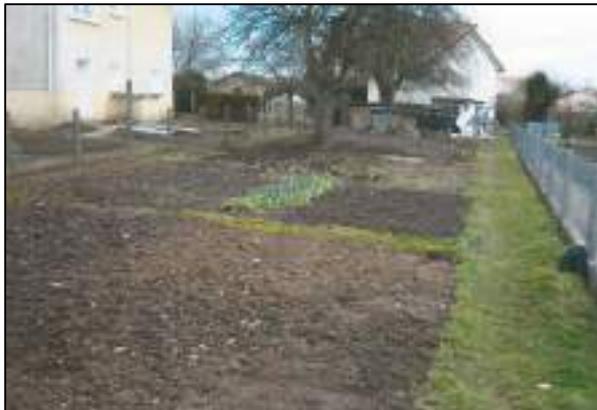
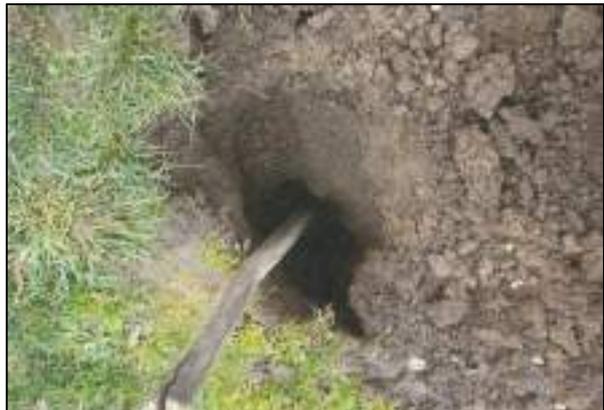
***Fontis du potager, amorce du désordre (DREAL LIM, juin 2008)***

En juillet 2008, le trou s'est agrandi sous forme d'un effondrement circulaire en cloche de 1,5 m de diamètre et 1 m de profondeur. Du fait de sa situation non loin des arières antiques (arières TAVERNIER et des PILLATERIES), la possibilité d'une origine minière a été évoquée et le désordre a été exploré puis traité par le BRGM DPSM en février 2009 (entreprise MEYZIE TP).

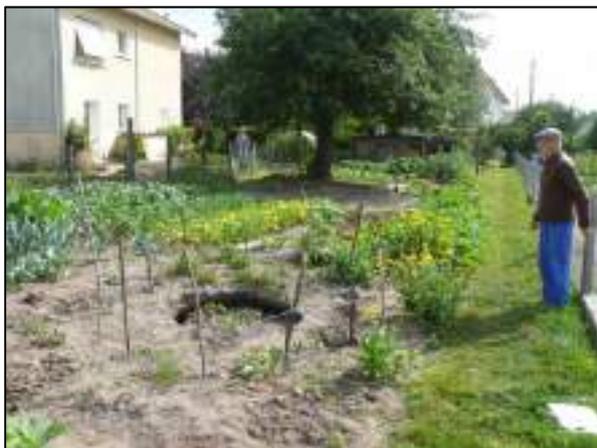
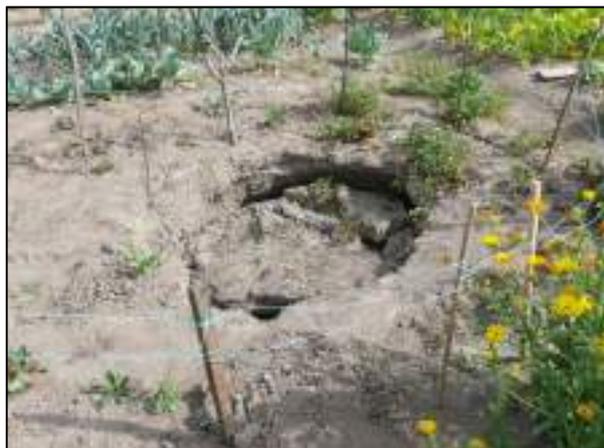
***Fontis du potager (GEODERIS, 25 juillet 2008)***

Aucune structure de soutènement n'a été identifiée dans la fouille d'ouverture de ce désordre poussée jusqu'à 2,5 m de profondeur et stoppée du fait de la boulangerie des terrains aquifères. Une couche argileuse de 0,80 m a été mise en évidence sous un recouvrement 0,50 m de terre végétale puis des terrains alluvionnaires et sablonneux aquifères (venue d'eau à 1,5 m). La fouille aux parois instables a été comblée par un enrochement et recouvert par un géotextile. Tous le secteur est connu pour présenter dans les jardins une nappe phréatique superficielle vers 1 m de profondeur.

Au vu de ce constat et de l'analyse détaillée des plans et documents des anciens travaux de recherche de la concession de BEAUNE, nous écartons toute origine minière à la survenue de ce désordre, ce secteur n'ayant jamais fait l'objet de travaux de recherche (absence d'arrière et donc de motif d'y effectuer des travaux de prospection). L'origine peut être recherchée vers un problème de sous-cavage de la couche argileuse par formation de renard dans ces terrains aquifères argilo-sablonneux.

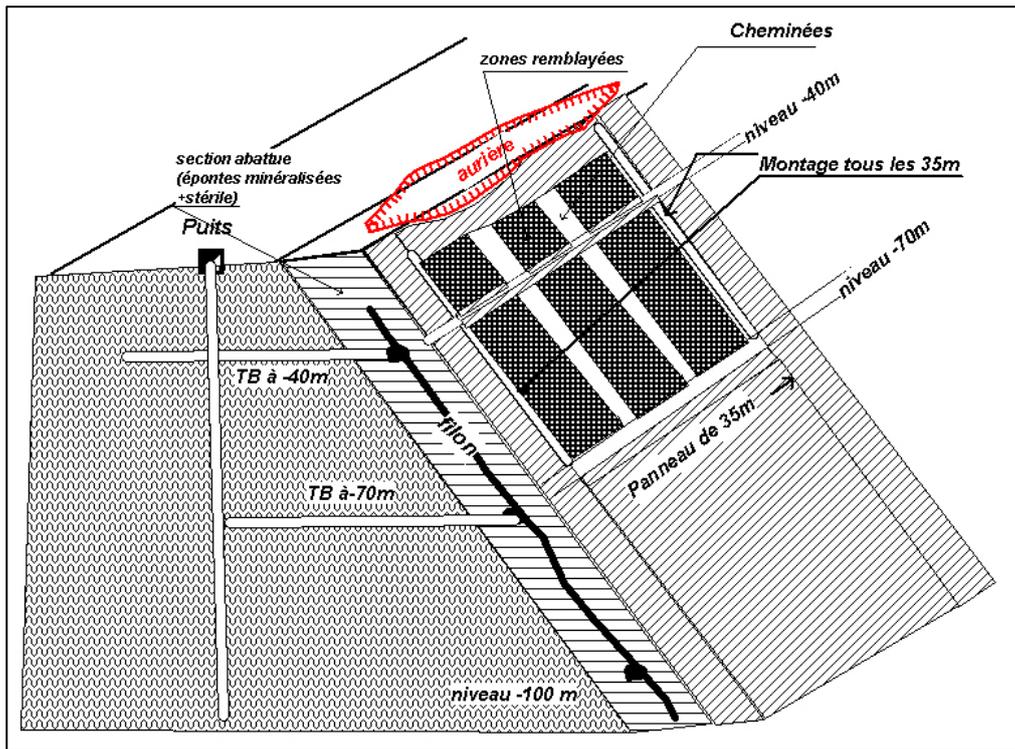
**Exploitation du puits DUPONT. Méthode d'exploitation par tranches montantes remblayées**

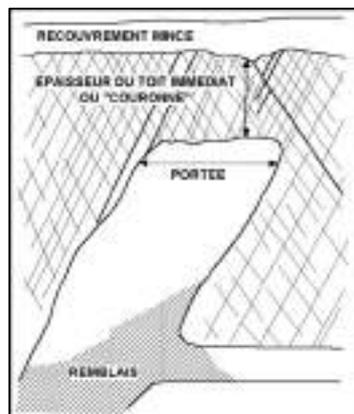
**Effondrement localisé en couronne**

**Gisements pentés. Mécanismes de rupture de travaux superficiels**

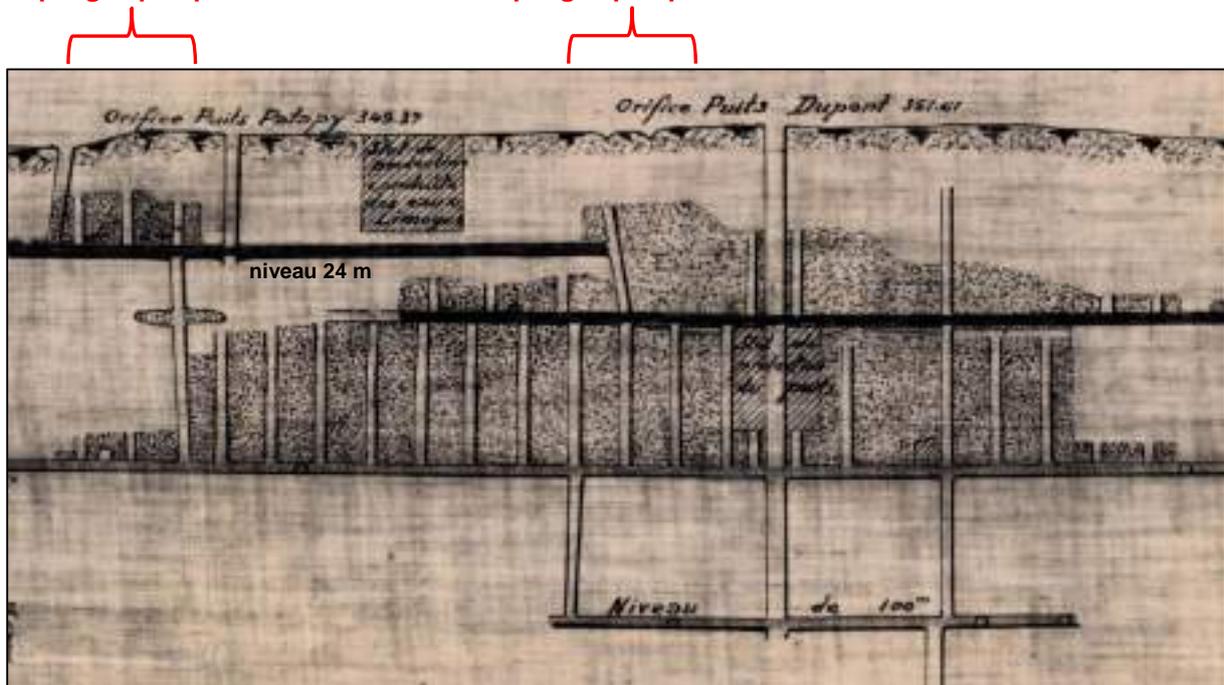
**Travaux de dépilages du puits DUPONT**

Compte-tenu de la faible épaisseur du filon défilé, de la nature compacte de l'encaissant, du remblayage de l'essentiel des travaux, de la faible largeur des panneaux défilés les plus superficiellement, nous avons écarté de l'analyse le phénomène de rupture en tiroir au toit de la dernière tranche de travaux (rupture longiligne sur les travaux en tête de filon).

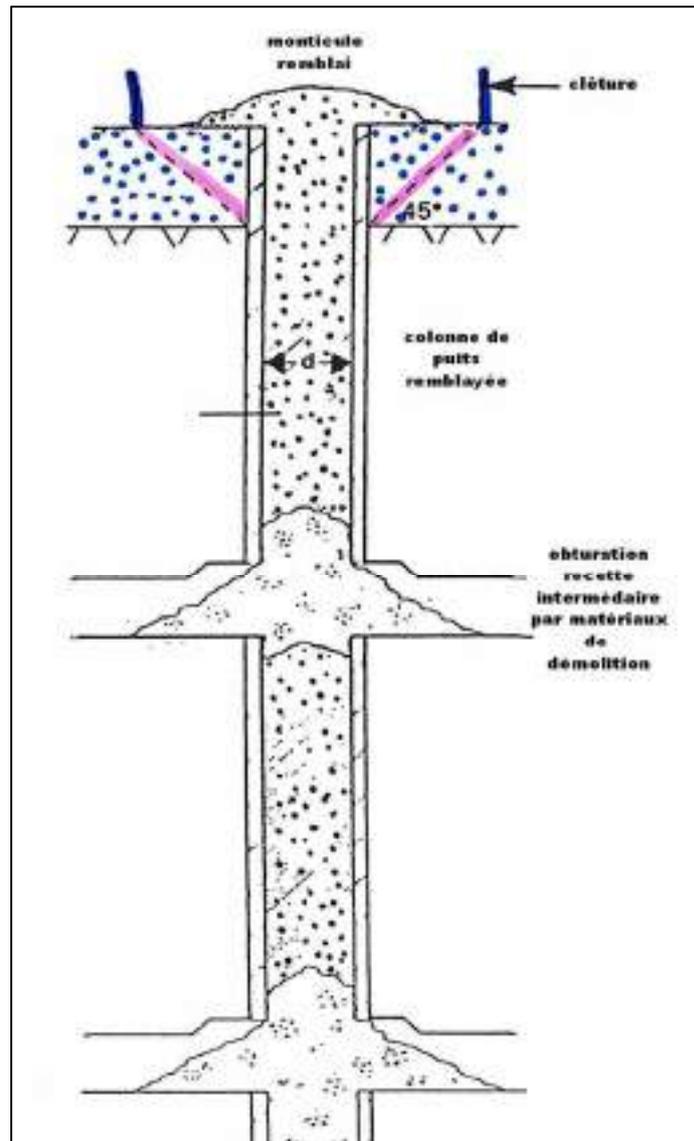
**Exemple de puits remblayé sélectivement avec traitement des recettes par des enrochements ou blocs de démolition**

- soit par mobilisation intérieure des remblais en tête de puits vers l'aval, lorsqu'il subsiste au sein de la colonne de puits des vides susceptible de les recevoir (puits partiellement remblayé sur un ancien plancher ou sur un amalgame de ferrailles créé lors du démantèlement des infrastructures et qui finit par se rompre, présence de grandes recettes dans l'ouvrage pouvant absorber les remblais du fait de circulations d'eau, etc...);
- soit par rupture de l'ouvrage de protection mis en place pour obturer le puits sur une colonne de puits non remblayée (dalle béton désagrégée, plancher en madrier de bois masqué sous des terres, terrains d'assise instables entraînés dans le puits vide etc...).
